## Miljöinventering farligt avfall på följande objekt

Yngsjö 4:251 / Gamla Byvägen 16 Yngsjö

Miljöinventering inför rivning av 2st ladugårdar på Yngsjö 4:251  
Gamla Byvägen 16 Yngsjö

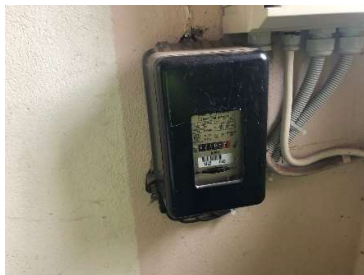
Det finns en misstänkt elmätare som kan innehålla kvicksilver. Kontrolleras innan rivning. Se foto.

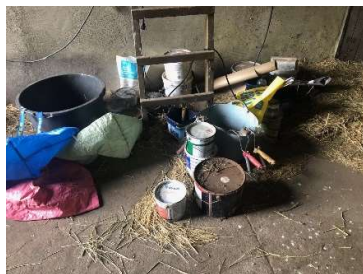
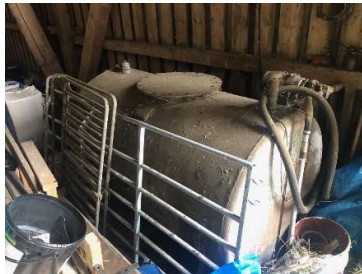
Det finns en del kemikalier i form av målarfärg lacker mm. Men de ska tas bort innan rivning. Se foto  
Det står en oljetank i den stora byggnaden ca 2m3. Vi har inte öppnat för att kontrollera mängden olja som finns kvar. Den ska tömmas o rengöras innan rivning.  
Se foto.

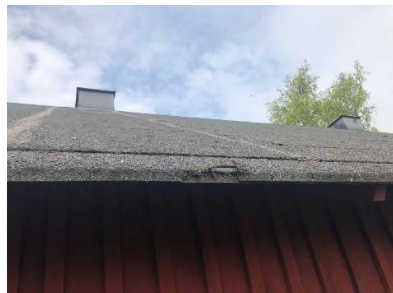
På den stora byggnaden ligger det idag plåttak. Det finns ingen takpapp under den.  
På den lilla byggnaden finns det takpapp. Vi har lämnat in analys för test av pah samt alifater.  
Det visar att pappen innehåller alifater och pah. Men varken pah eller alifater ligger över gränsen för farligt avfall. Se protokoll. Se foto.
