# PCB-INVENTERING – FÄNGELSET 2 KRISTIANSTAD

UPPDRAG 334195  
Titel på rapport: PCB-inventering – Fängelset 2, Kristianstad  
Datum: 2023-04-20

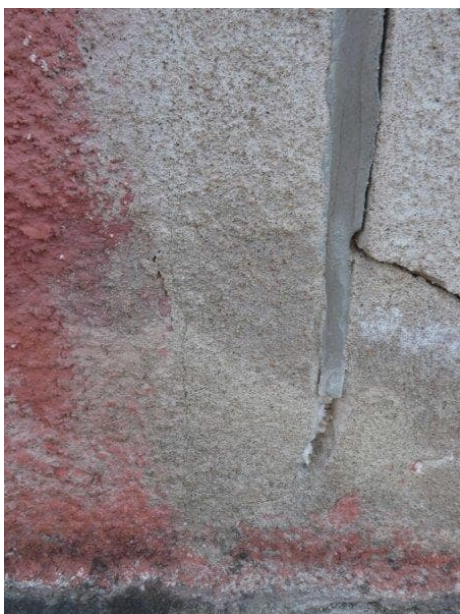
Prov nr. 01 – Mur, norra sidan

fasad							PL-glas AB
Södra flygeln	Förråd	-	-	-	-		
Södra flygeln, fasad		-	x	-	-	02	fogmassa runt fönster
Murar	Norr	-	x	-	-	01	fogmassa i rörelsefog
	Öster	-	-	-	-		
	Söder	-	-	-	-		
	Tegel, väster	-	-	-	-

Provnummer:	177-2023-04110347	Provtagningsdatum**	2023-04-04		
Provbeskrivning:		Provtagare**	Anders Selin		
Matris:	Fogmassa				
Provet ankom:	2023-04-06				
Utskriftsdatum:	2023-04-13				
Analyserna påbörjades:	2023-04-11				
Provmärkning:	1. Mur, norra sidan				
Analys	Resultat	Enhet	Mäto.	Metod/ref	
PCB 28	< 0.50	mg/kg	30%	SS-EN 12766-1:2000; SS-EN 12766-2:2001	a)
PCB 52	< 0.50	mg/kg	30%	SS-EN 12766-1:2000; SS-EN 12766-2:2001	a)
PCB 101	< 0.50	mg/kg	30%	SS-EN 12766-1:2000; SS-EN 12766-2:2001	a)
PCB 118	< 0.50	mg/kg	30%	SS-EN 12766-1:2000; SS-EN 12766-2:2001	a)
PCB 153	< 0.50	mg/kg	30%	SS-EN 12766-1:2000; SS-EN 12766-2:2001	a)
PCB 138	< 0.50	mg/kg	30%	SS-EN 12766-1:2000; SS-EN 12766-2:2001	a)
PCB 180	< 0.50	mg/kg	30%	SS-EN 12766-1:2000; SS-EN 12766-2:2001	a)
Total PCB	ej påvisad			SS-EN 12766-1:2000; SS-EN 12766-2:2001	a)

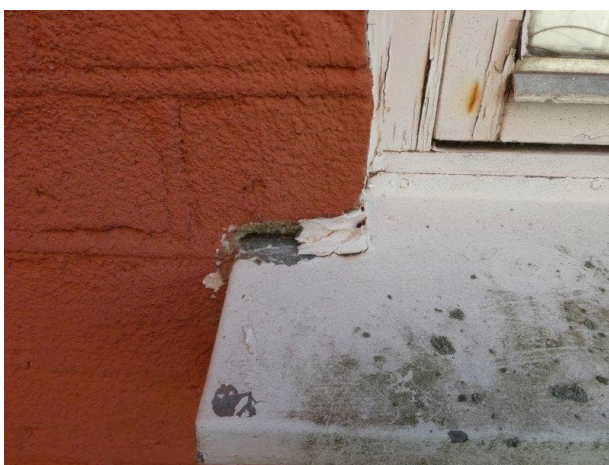
Prov nr. 02 – Fönster, Tjänstebostaden (Södra flygeln)

Provnummer:	<b>177-2023-04110348</b>	Provtagningsdatum**	2023-04-04		
Provbeskrivning:		Provtagare**	Anders Selin		
Matris:	Fogmassa				
Provet ankom:	2023-04-06				
Utskriftsdatum:	2023-04-13				
Analyserna påbörjades:	2023-04-11				
Provmärkning:	2. Fönster, Tjänstebostaden				
Analys	Resultat	Enhet	Mäto.	Metod/ref	
PCB 28	< 0.50	mg/kg	30%	SS-EN 12766-1:2000; SS-EN 12766-2:2001	a)
PCB 52	< 0.50	mg/kg	30%	SS-EN 12766-1:2000; SS-EN 12766-2:2001	a)
PCB 101	< 0.50	mg/kg	30%	SS-EN 12766-1:2000; SS-EN 12766-2:2001	a)
PCB 118	< 0.50	mg/kg	30%	SS-EN 12766-1:2000; SS-EN 12766-2:2001	a)
PCB 153	< 0.50	mg/kg	30%	SS-EN 12766-1:2000; SS-EN 12766-2:2001	a)
PCB 138	< 0.50	mg/kg	30%	SS-EN 12766-1:2000; SS-EN 12766-2:2001	a)
PCB 180	< 0.50	mg/kg	30%	SS-EN 12766-1:2000; SS-EN 12766-2:2001	a)
Total PCB	<b>ej påvisad</b>			SS-EN 12766-1:2000; SS-EN 12766-2:2001	a)
