Rapport

Miljögranskning av fastigheterna Yllefabriken 20 & 21, Kristianstad kommun

Datum: 2014-11-03

Uppdrag: 914-125

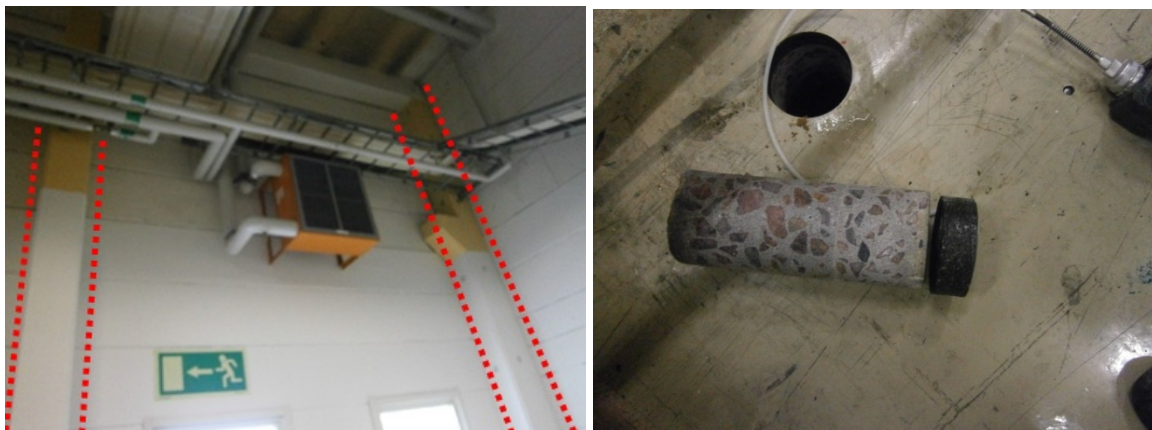
- Asbest har påträffats i de äldre mjukfogarna i byggnaden, runt äldre fönster, mellan betongsockel och lättbetongvägg och mellan betongpelare och lättbetongvägg från 1964 (se exempel i foto *figur 3*). Mindre mängder asbest har också påträffats i enstaka rörböjar (värmerör), rester av svartlim på golv, i fix bakom äldre kakel och i enstaka mattor i källaren,

- Betongplatta (20 – 30 cm mäktig) i byggnad från 1964 (ca 7 000 m²) har en pågjutning av ca 3,5 cm asfaltsbetong, se *figur 3*. Asfaltsinblandningen är dock inte tjärad men kommer kräva särskilt omhändertagande vid rivning för att möjliggöra återanvändning av resterande betong.

Figur 3 Foto på pelare med asbestinnehållande fogar t v. Th pågjutning av asfaltsbetong.

- Byggnaderna måste saneras m a p asbest och andra farliga avfall
- Pågjuten asfaltsbetong på betongplattan i byggnaden från 1964 måste avlägsnas separat eller också måste hela betongplattan tas om hand som icke farligt avfall (5 000 ton).

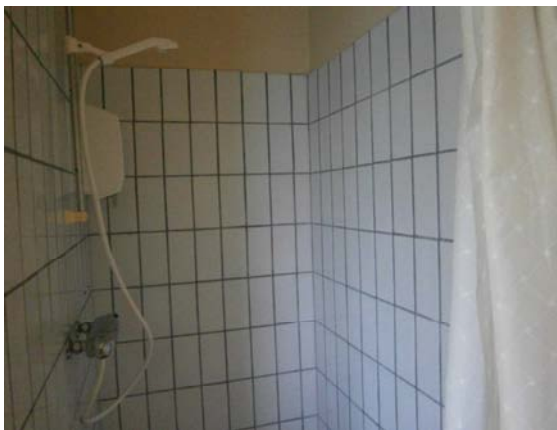
Fältkontroller med XRF (fältinstrument för tungmetaller) visar att det är mycket höga halter av tungmetaller (bl a bly) i glasyren på allt kaklet. Kakel som ej saneras för asbest skall därför **sorteras ut separat** som kakel och inte blandas in i massor som man önskar klassa som rena, exempelvis betongmassor som önskas återanvändas på platsen.

Figur 3. Äldre kakel som sitter i bruket innehåller ej asbest, dock innehåller de höga halter av bly och skall därför separeras ut och klassas som kakel innehållande farliga ämnen.

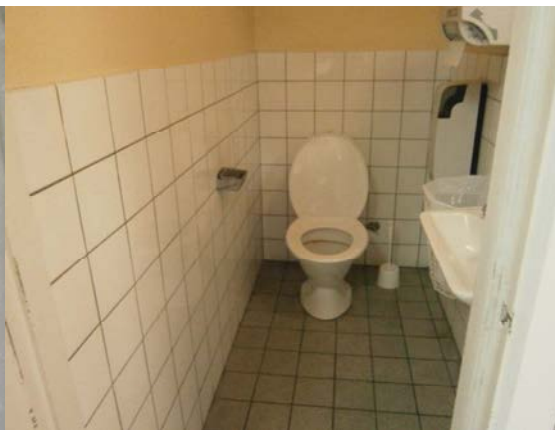
Figur 4. Kakel på WC sitter i fix, fixet innehåller asbest enligt analys, kakel och fix saneras som asbest.

När kakel rivs skall alltid kontroller göras av ev. förekomst av fix. Påträffas fix i duschrum skall det klassas som asbest, alt. nytt prov tas ut.

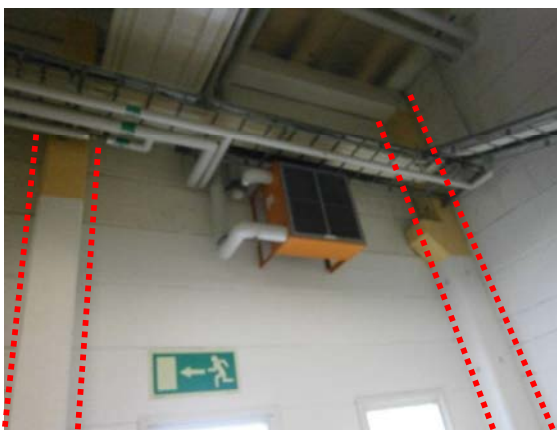
På byggnaden från 1964 finns mjukfogar runt äldre fönster och dörrar. Många fönster är dock utbytta och här har ingen asbest noterats. Det finns även mjukfogar invändigt mellan bärande betongpelare/lättbetongfasad samt mellan betongsockel/lättbetongfasad som innehåller asbest.

Figur 5. Byggnad 1964 många av pelarna har fogar innehållande asbest mellan betongpelare och lättbetongfasad.

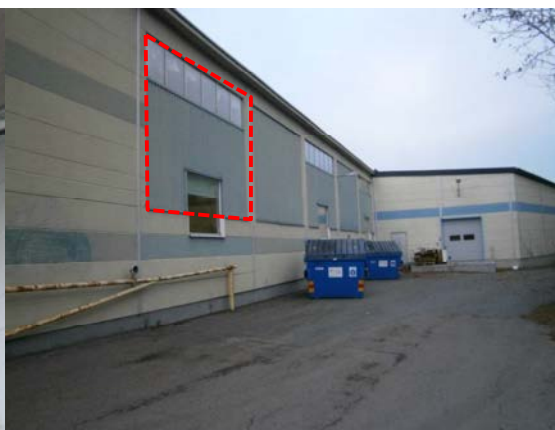
Figur 6. Byggnad från 1964. Bakom alla plåtarna, se ex. röd streckat i figuren finns äldre glaspartier som är fogade runt om med en asbest fog. Finns runt alla dessa partier på södra sida.

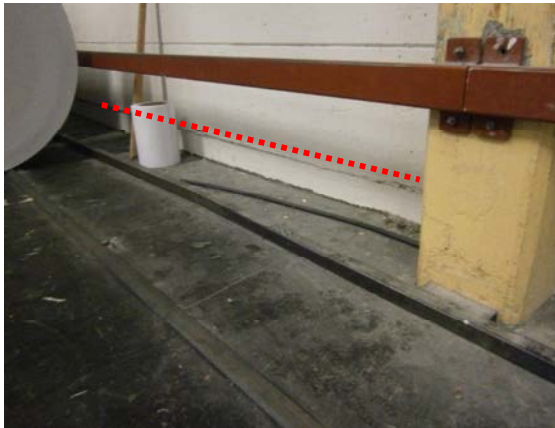
Figur 7. Invändig fog mellan betongsöcket och lättbetongfasad innehåller asbest. Utvändig är fogar av kallasfalt.

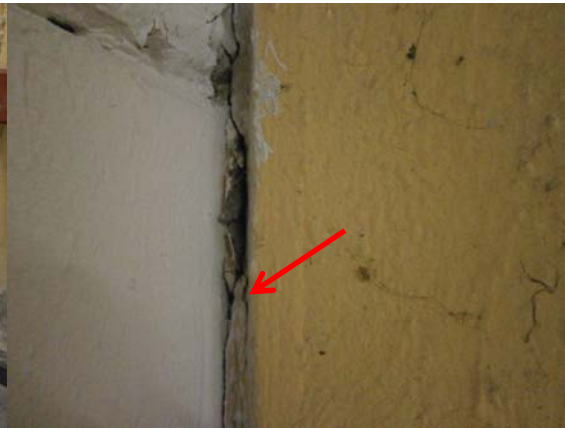
Figur 8. Närbild på asbestfog bakom pelare.

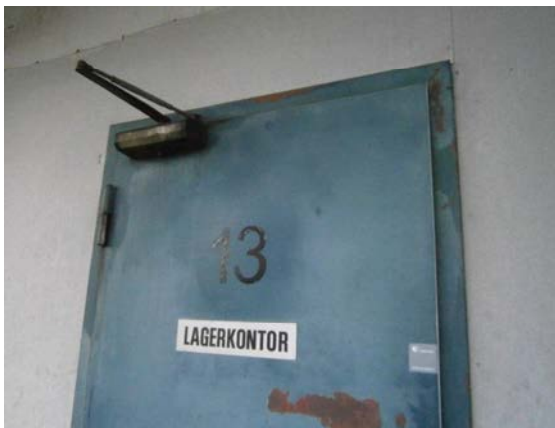
Figur 9. Äldre blå branddörrar innehåller asbest i låskistan.

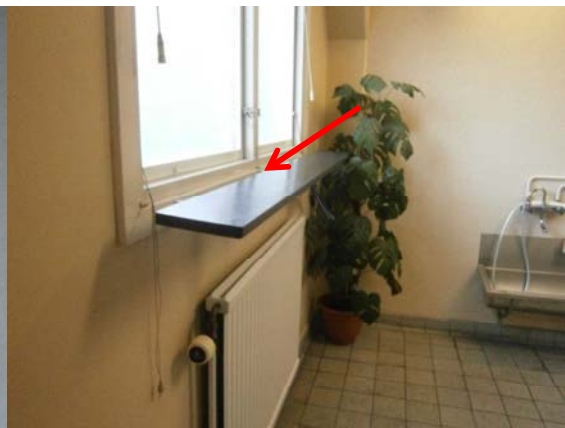
Figur 10. I omklädningsrummet damernas påträffades 3 st. äldre fönsterbrädor av asbestcement.

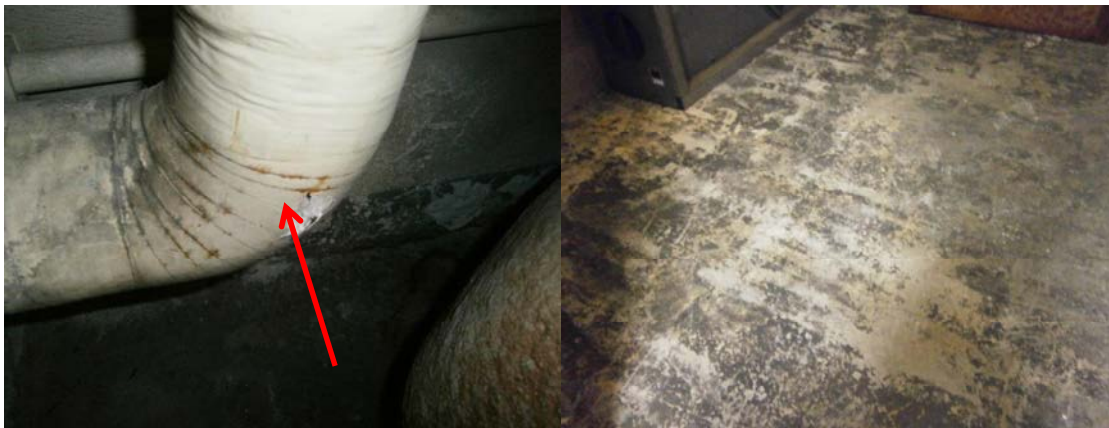
Figur 11. Det finns ett fåtal värmerör i pannrum och skyddsrum som har kvar asbestisolering i rörböjen. De flesta har dock byts ut i samband med att oljepannan byttes ut mot fjärrvärme.

Figur 12. Rester av svartlim på golv i fläktrum innehåller asbest. Se ritning för placering.

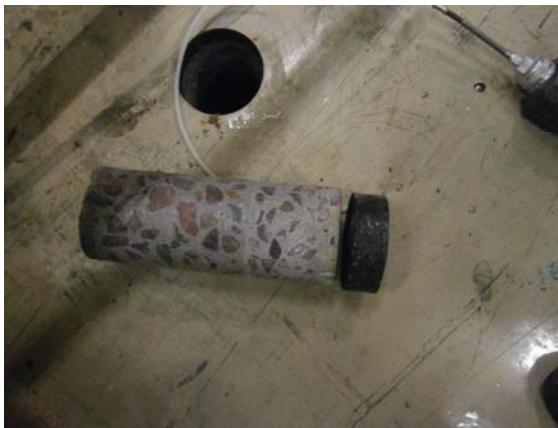
Asfaltbetongen och ovanpåliggande beläggningar av epoxi/färg har också analyserats för PCB och asbest som en extra säkerhetsåtgärd men innehåller ej PCB eller asbest enligt analys.

Figur 13. Byggnad 1964 konstruktionsbetong och ovanpåliggande asfaltsbetong. På bilden ses även en gul epoxibeläggning.

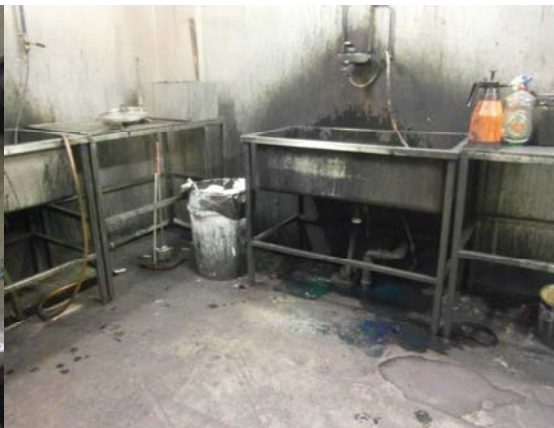
Golvytan i den äldre delen från 1964, se **bilaga 3**, är ställvis förorenad av oljor och färgspill, se exempel i **figur 4**. Framförallt finns spillet under processmaskiner, områden där färgtunnor står uppställda och i verkstadsrummen. Fri fas och kladd skall städas av innan övrig rivning startar, övriga föroreningsrester som finns längre ned i materialet omhändertas tillsammans med asfaltbetongen.

Figur 14. Ytor är ställvis förorenade av färgspill och oljor under maskiner. Dessa skall saneras av innan rivningen startar.

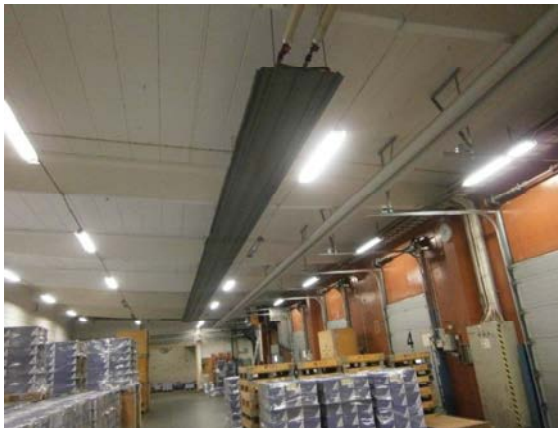
Figur 15. I byggnaderna finns betydande mängder lysrörsarmatur, vissa äldre har PCB-kondensatorer.

Farligt avfall finns även i form av bl a tungmetaller i el-avfall, el-avfall skall sorteras ut separat som el-avfall och skall ej blandas i metallskrot. Nedan redovisas ett urval av el-avfall och avfall innehållande CFC, se även **figur 21**. I **bilaga 1** redovisas allt farligt avfall och mängder.

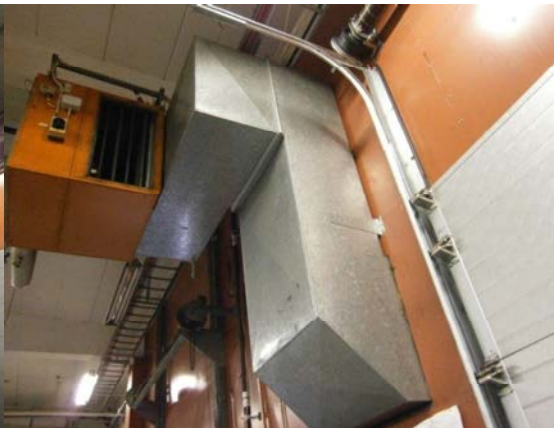
Figur 16. Värmefläktar i hallarna sorteras som el-avfall.

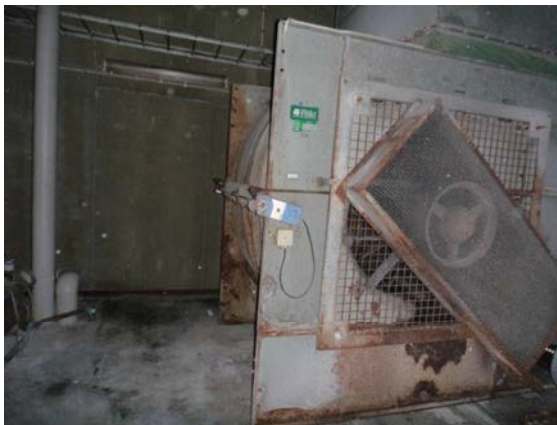
Figur 17. Fläktaggregat är enligt Bong från 1988. Ingen asbest har noterats. Foto från del 2.

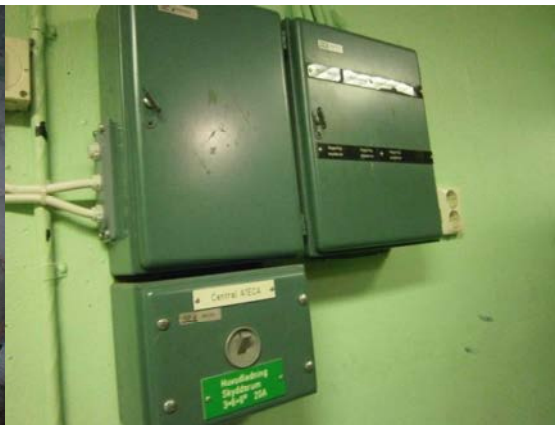
Figur 18. Det finns ett antal mindre elskåp för el, brand, data etc. sorteras som el-avfall.

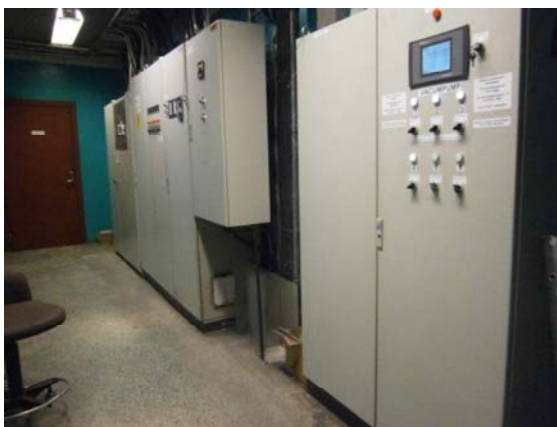
Figur 19. Större styrskåp i del 2, de som tillhör aggregat kommer ingå i denna rivning, de som tillhör kompressor tas med av Bong vid flytt. Sorteras som el-avfall.

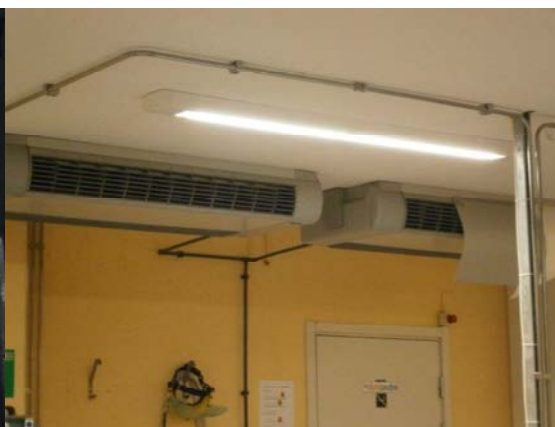
Figur 20. Kylaggregat i del 1, köldmedia töms innan demontering och resterande sorter. Finns även ett antal vitvaror som kyl/frys.

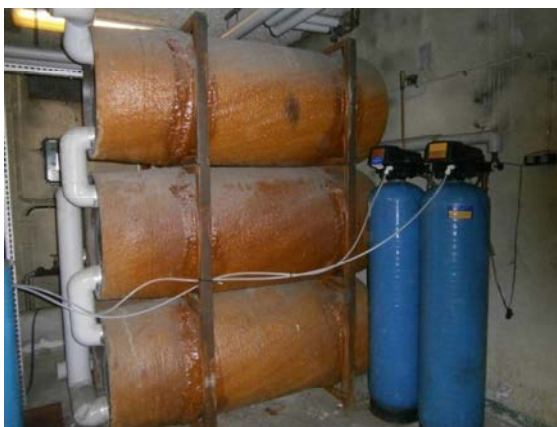
Figur 21. Äldre ackumulatortankar i pannrum-källare del 1 är isolerade med CFC. Sorteras som farligt avfall.

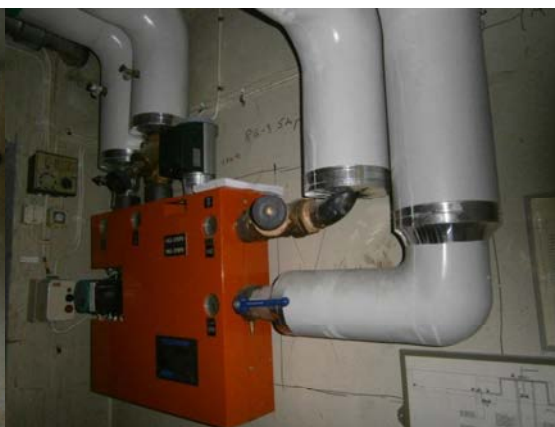
Figur 22. I pannrum finns diverse elutrustning som pumpar, shuntar och styrskåp tillhörande fjärrvärmeanläggningen. Panna och oljetank är utrivna sedan tidigare.

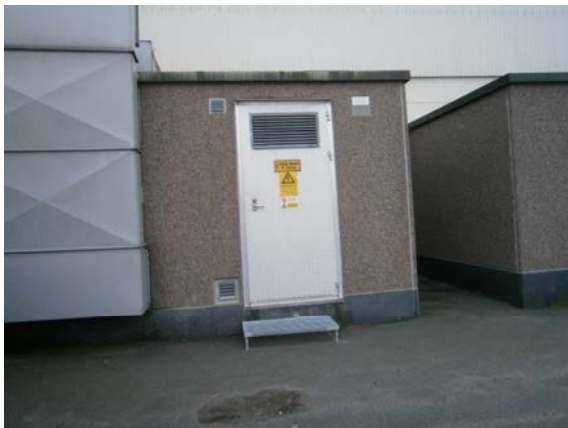
Figur 23. Det finns 2 st. transformatorer på gården från 1989, dessa är för nya för att innehålla PCB men kan innehålla oljor. Töms på olja innan rivning och sorteras som metallskrot. Tillhörande styrutrustning sorteras som el-avfall.

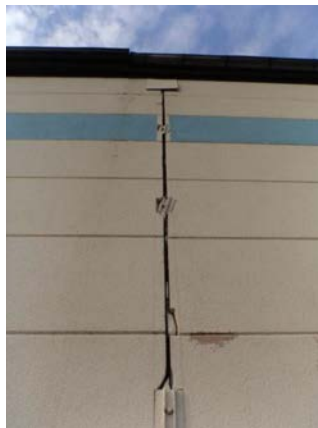
Figur 24. Mellan vissa dilatationsfogar har en cellplastskena innehållande CFC som isolering. Inga mjuka fogar har noterats i dessa springor.

Påträffas cellplast i grundkonstruktioner under den äldre byggnaden (del 1) och de är gulabeige i färgen skall de sorteras som cellplast innehållande CFC. Vit cellplast med kulor, sk frigolit innehåller ej CFC utan kan sorteras som brännbart eller plast.

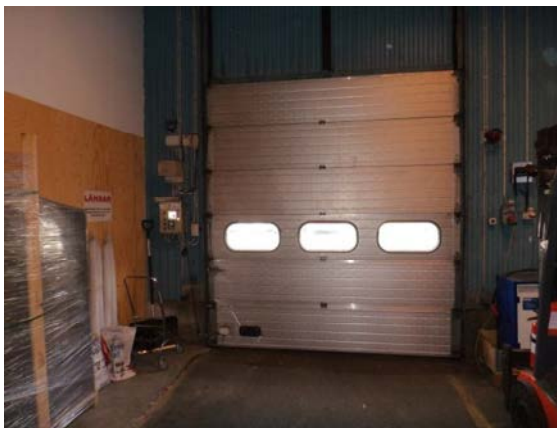
Figur 25. Bakom invändig plåtfasad har tryckimpregnerat virke noterats i vissa partier. Rullportar är isolerade med isolering innehållande CFC.

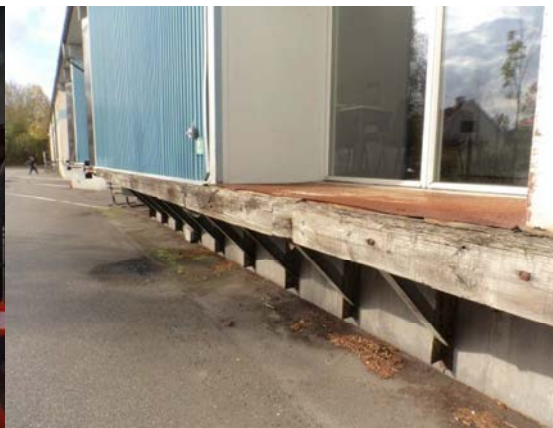
Stomme i påbyggda hallar utgörs av stål, dock finns det inom vissa delat kompletteringar med tryckimpregnerat virke. Runt lastkajer finns även tryckt virke som påkörningskydd.

Figur 26. Påkörningskydd på lastkaj i söder är i tyckt virke.

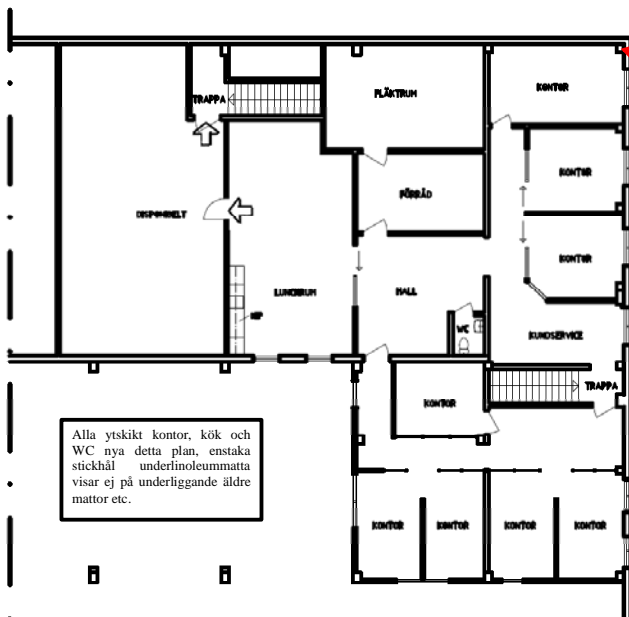
Bilaga 2. Ritningar del 1- plan 1 trappa upp och plan källare

Asbestfogar har noterats mellan bärande betongpelare på vissa ställen där de är synlig. Kan finnas fler dolda, denna del.
