## PM Planeringsunderlag, Geoteknik

ÖVERSIKTLIG GEOTEKNISK UNDERSÖKNING, LASARETTET 5,

KRISTIANSTAD KOMMUN

SLUTRAPPORT  
2019-09-20

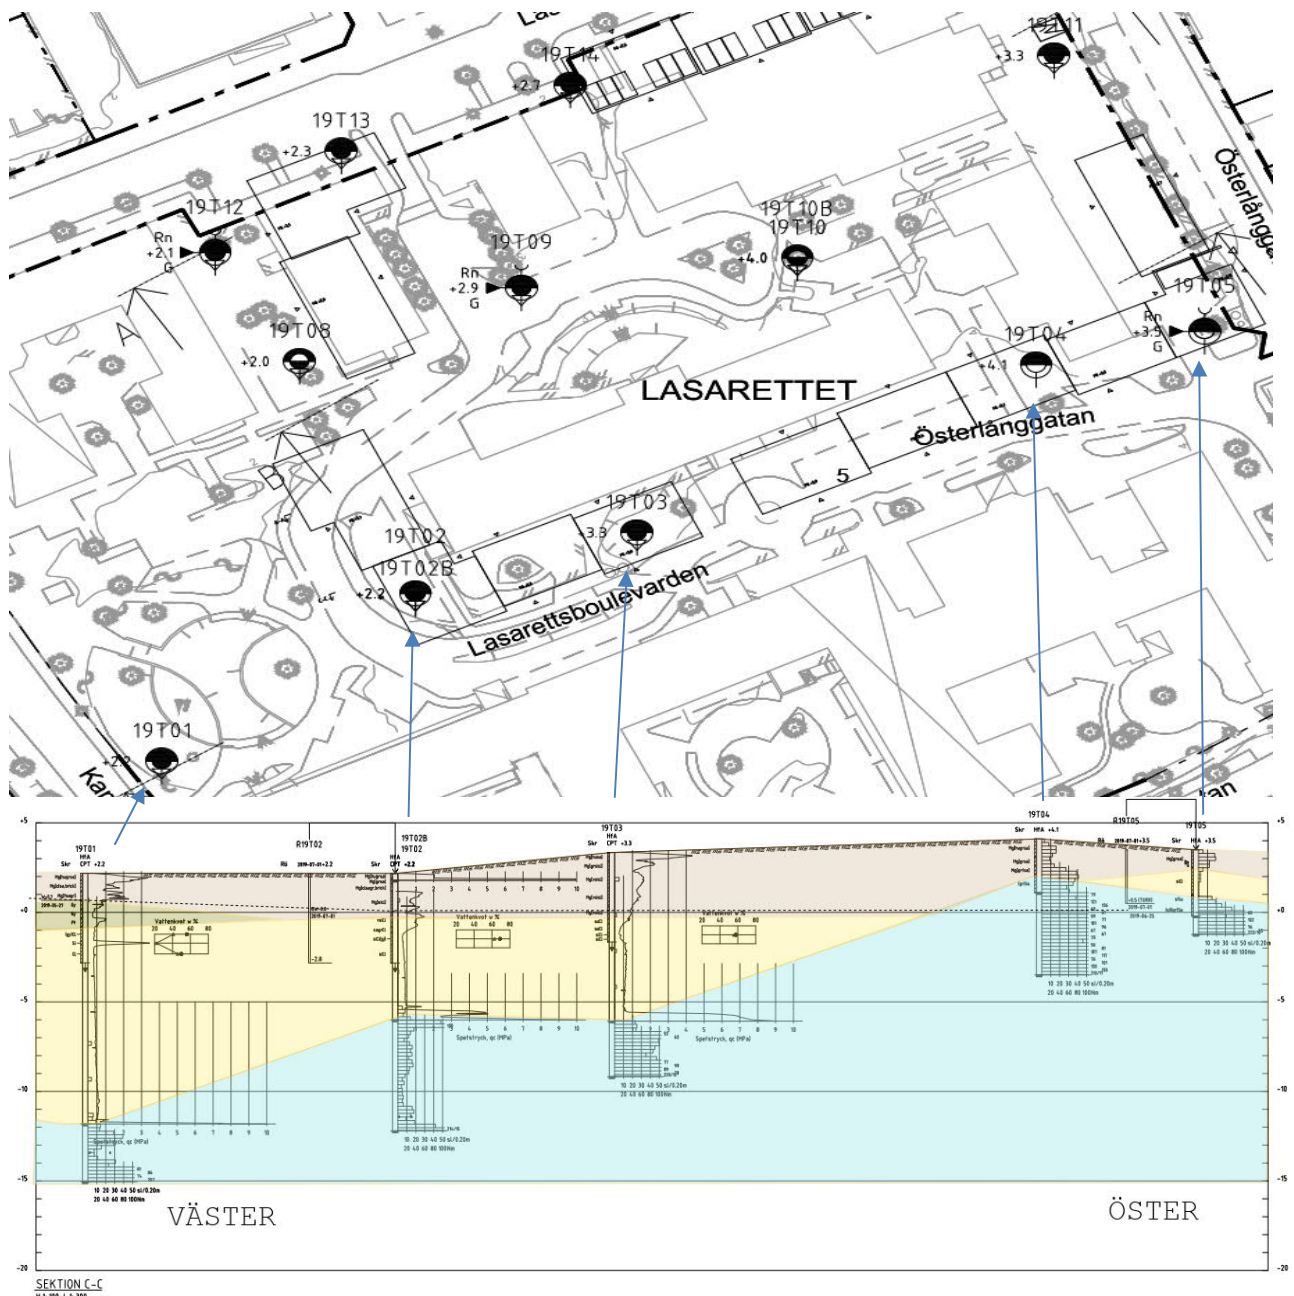
Fyllningen underlagras av lera med varierande mäktighet. Leran är mäktigast i västra delen av området närmst Råbelövskanalen (mellan cirka 10 och 11 meter mäktig) och saknas i östra delarna av området eller är väldigt tunn (ca 2 meter). Den övre delen av leran (ca 2 till 2,5 meter) uppvisar en s.k. "torrskorpekaraktär". Under torrskorpeleran är den utvärderade odränerade skjuvhållfastheten mellan cirka 10 till 20 kPa med undantag för punkt 19T03 som har en

Fyllningen och leran mellanlagras av tunnare organiska jordar (torv o gyttja) i väster och i öster finns ej naturligt lagrade organiska jordar.

Leran underlagras av friktionsjord som i huvudsak bedöms vara morän i västra delen av området men utgörs troligtvis av sand på morän i östra delen av området. Friktionsjorden underlagrande leran har en uppmätt inre friktionsvinkel som varierar mellan 33° och 43°.

Figur 1; Del ur planritning 101G1101 samt tolkad sektion C-C; jordmodell: Blå= Friktionsjord (morän eller sand), Gul =glacial Lera, Grön =torv eller gyttja, Brun= fyllning.

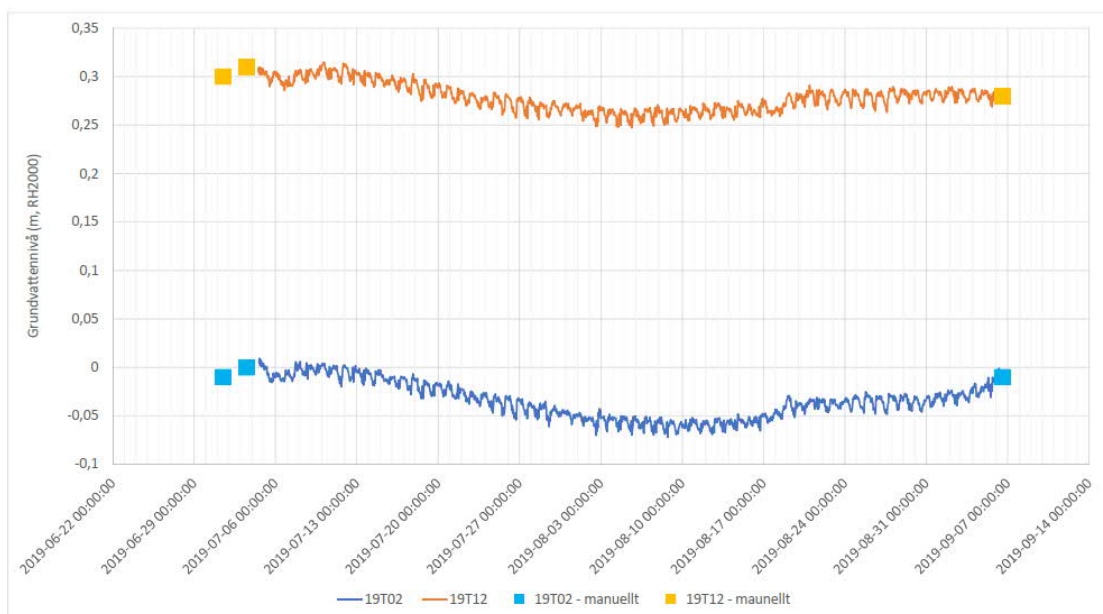
Kontinuerlig loggning med s.k. divers har utförts i 4 stycken grundvattenrör. Ett rör har varit torrt sedan installation och ett rör har ställvis varit torrt under mätperioden. I figur nedan visas grundvattenfluktuationen i de två kvarvarande rör som har haft kontakt med grundvattenytan under hela mätperioden (slutet juni t.o.m. början september) vilka är 19T02 och 19T12, samtliga värden i graf nedan är angivna i nivå (höjdsystem RH2000).

Figur 2; Grundvattenfluktuationer angivet i nivå (RH2000) registrerade med "divers". Notera att det är två huvudtrender.

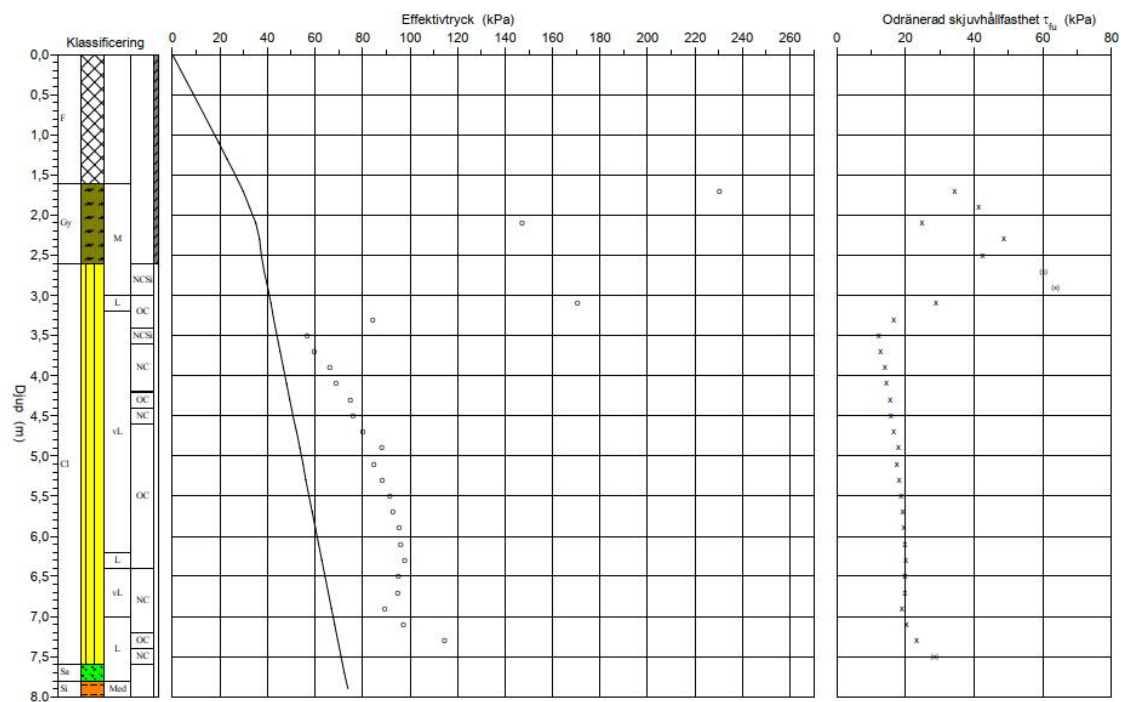
Figur 3; Utdrag ur programmet Conrad, borrhål 19T02. Den svarta heldragna linjen visar jordens framräknade effektivspänning. De runda ringarna motsvarar jordens framräknade förkonsolideringstryck. Vid utvärdering har antagits att grundvattenytan ligger cirka 2 meter under markytan.

Rådande effektivspänning i leran ligger nära jordens beräknade förkonsolideringstryck. Lerjorden är att betrakta som normalt konsoliderad till svagt överkonsoliderad vilket innebär att det kan uppstå betydande sättningar även vid små laststillskott.

Vid grundläggning av större, tyngre byggnader eller konstruktioner rekommenderas djupgrundläggning där lasterna nedförda till underliggande morän.
