KVARTER C - SKYFALLSKONTROLL

Slutrapport

2023-02-01

Uppdrag: 330029 Kristianstad kv C skyfallsutredning
Titel på rapport: Kvarter C - skyfallskontroll
Status: Slutrapport
Datum: 2023-02-01

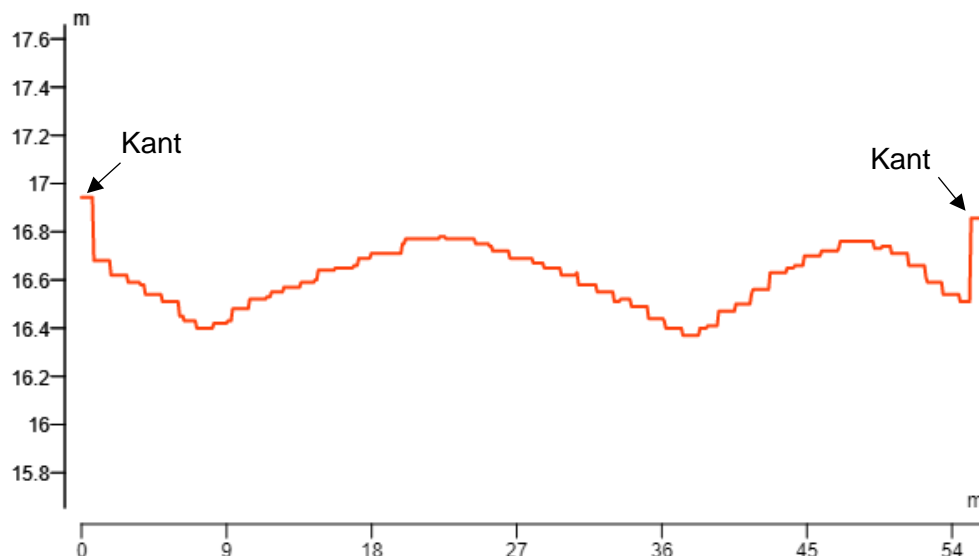
En profily över taket illustreras i Figur 6. Den invändiga avvattningen förväntas inte vara dimensionerad för att klara av att avvattna taket vid ett skyfall. Istället förväntas vattnet ställa sig i lågpunkterna på taket. Takets volym är tillräcklig för att kunna hantera volymen vatten som genereras vid ett skyfall, vilket innebär att vattnet på taket inte antas påverka utredningsområdet.

Figur 6. Profilyv av taket på Galleria Boulevard från Östra Boulevarden till lastzonen.

Säkerställ framtida avrinning från gallerians tak. Ytterligare ett våningsplan ska tillkomma på gallerian. Vid utformning av taket är det viktigt att säkerställa att volymen vatten som i dagsläget ställer sig på taket vid en skyfallssituation inte hamnar i lågpunkten efter byggnation.

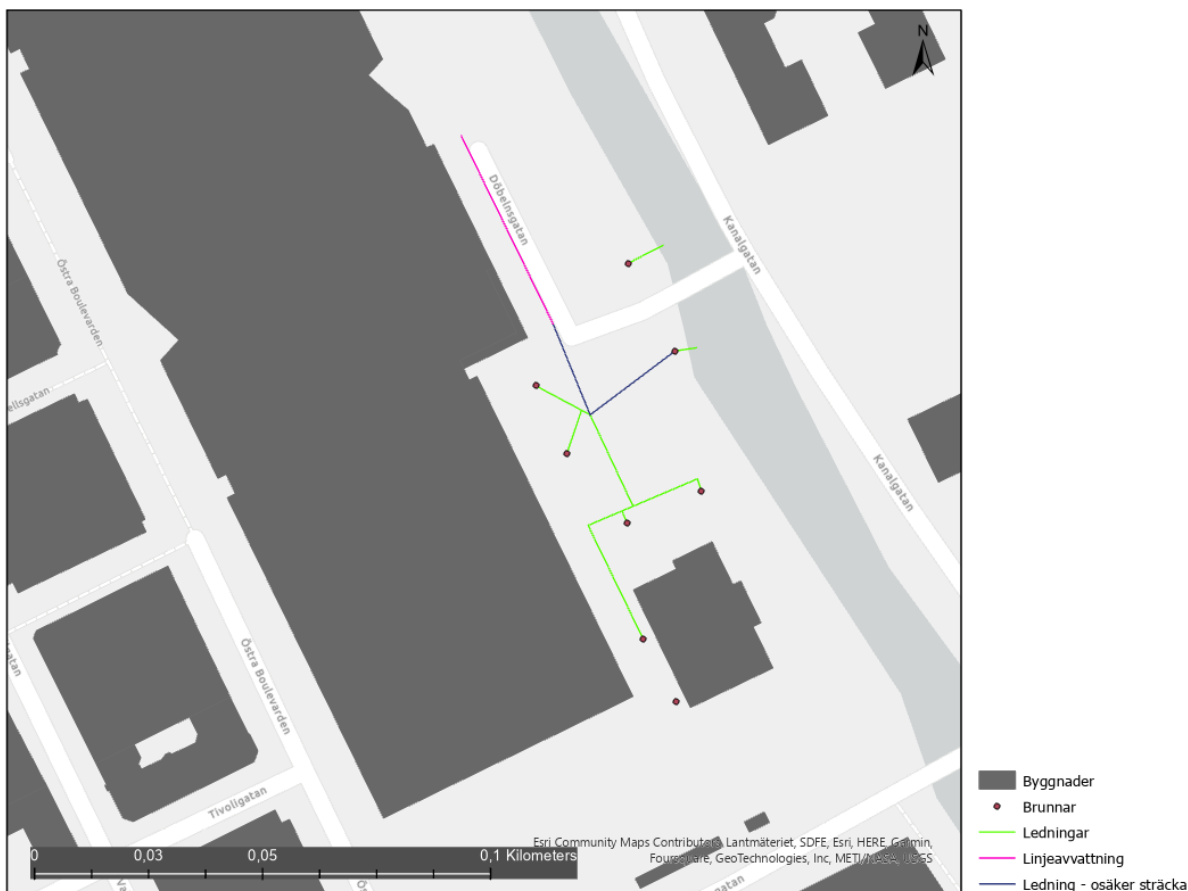
Dagvattenledningsnätet på området illustreras i Figur 7. Kontakt har tagits med Kristianstad kommun VA för en avstämning kring ledningsunderlag. Exakt hur ledningsnätet på fastigheten ansluter till utloppen vid kanalen är okänt. Vidare är utloppens positioner och funktion också oklar, då utloppens positioner ej kunde bekräftas vid besök i fält, se Bilaga – Platsbesök. Utloppen kan dock befinna sig under den aktuella vattennivån i kanalen. Av denna anledningen är även förmågan att avvattna utredningsområdet okänd. Större regn som skyfall sker dock främst under sommarhalvåret, när vattennivån i kanalen generellt sett är lägre. Detta innebär att ledningsnätet då kan ha bättre förutsättningar att avvattna lågpunkten på området.

Figur 7. Dagvattenledningar kring utredningsområdet. Brunnar och ledningars positioner är uppskattade efter tillgängligt underlag.

Lågpunkten på utredningsområdet avvattnas av ett flertal rännstensbrunnar som ansluter till en dagvattenledning med dimensionen 160 mm, se Figur 7. Det saknas information om dimension, vattengång och position på ledningen som binder samman fastighetens ledningsnät med utloppet i kanalen. För att avgöra hur lång tid det tar att avvattna lågpunkten efter ett skyfall kan dock antaganden göras. Ledningen antas ha dimensionen 225 mm, vilket är något större än 160-ledningarna på fastigheten, och ett fall på 3 promille. Med dessa antaganden och förutsatt att det finns möjlighet att leda ut vatten i kanalen, bedöms det ta cirka 2,6 h att avvattna lågpunkten.

Verifiera ledningsunderlaget. En filmning av ledningarna på området kan göras för att fastställa hur avrinningen i ledningsnätet sker i dagsläget.

Öka avrinning till kanalen. Ledningarna på området är av dimensionen 160 mm och ledningen som förbinder fastigheten med utloppet är av oklar dimension. För att minska volymen vatten som ställer sig i lågpunkten och även varaktigheten på översvämningen kan dimensionerna ökas och därmed förbättra avvattningen.

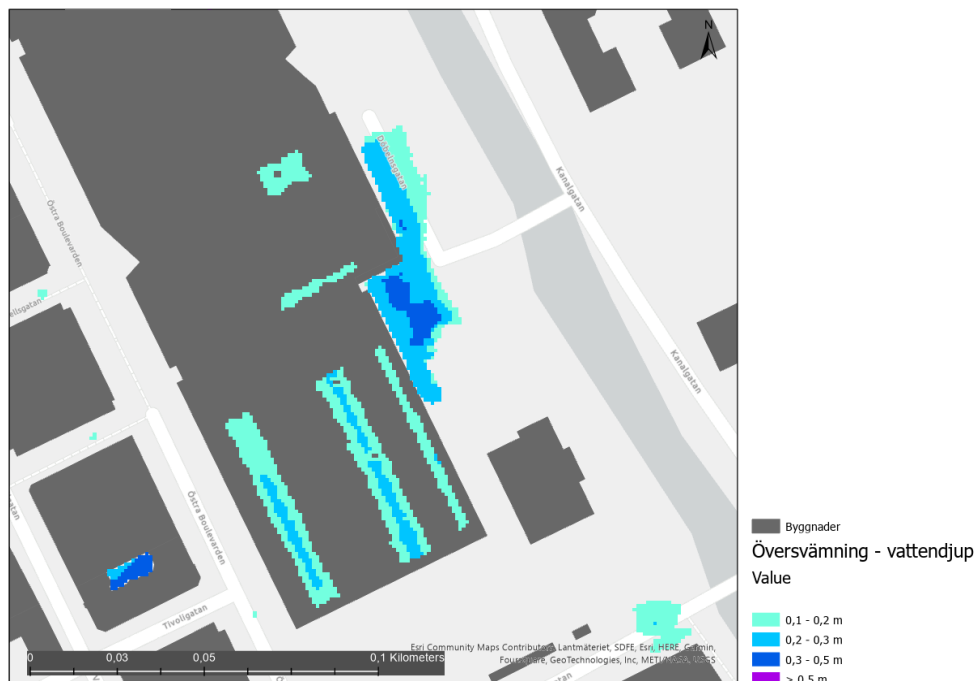
Figur 8 visar översvämningarna som uppstår på utredningsområdet vid ett skyfall. Totalt ansamlas cirka 250 m³ i lågpunkten på området och vattendjupet når som maximalt cirka 35 cm. Vid fasaden på Galleria Boulevard når vattendjupet som högst drygt 25 cm. I figuren framgår även omfattningen av översvämningen på taket på gallerian.

Figur 8. Maximala översvämningar som uppstår på utredningsområdet i samband med ett 100-årsregn.

Det finns en entré och ett flertal portar in till gallerian i lågpunkten som vid ett skyfall kommer att få vatten stående vid sig. Dessa utgör således eventuellt en risk, då vatten skulle kunna ta sig in och översvämma byggnaden.

Utreda portabla skydd. Då vattennivåerna som ställer sig vid byggnaden i samband med ett skyfall är förhållandevis låga, cirka 20 – 25 cm, kan det finnas en möjlighet att inför ett större regn placera ut portabla skydd för att skydda byggnaden från översvämning. Detta kan utredas vidare.

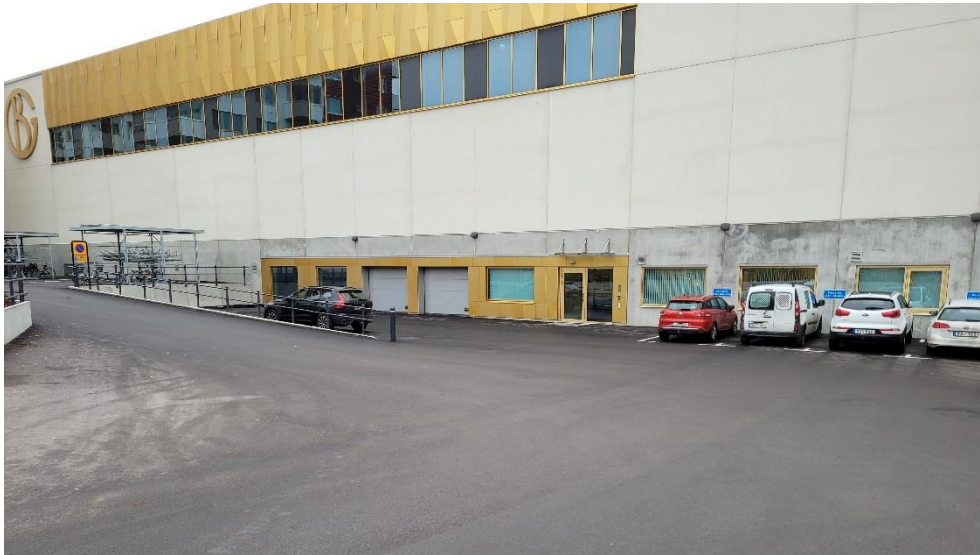
Figur 9. Lågpunkten på utredningsområdet. I bilden syns ett flertal entréer och portar in till gallerian.

Kontrollera nivåer på sårbar infrastruktur i byggnaden. Nivåerna på känslig infrastruktur i byggnaden kan kontrolleras för att säkerställa att de inte översvämmas vid ett skyfall.

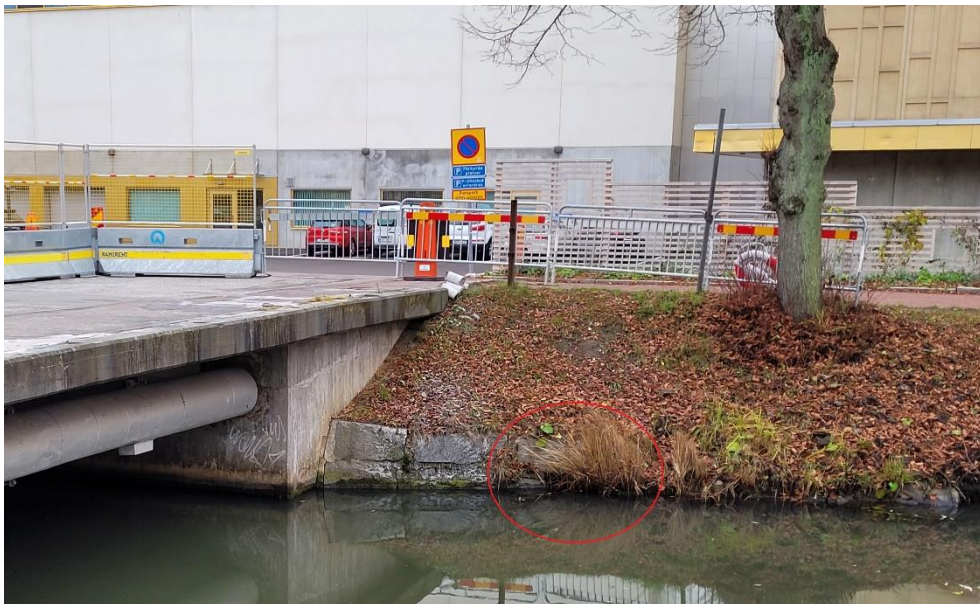
Det är oklart huruvida utloppen till dagvattenledningsnätet är försedda med backventiler eller inte. Vid ett extremt högvatten i kanalen skulle eventuellt vatten från kanalen kunna ta sig vidare upp i systemet och översvämma

Figur 10. Möjligt utlopp på den västra sidan av bron, markerat i rött. Utloppets exakta position är ej bekräftat, möjligtvis på grund av den höga vattennivå i kanalen. Kvarter C syns i bakgrunden.

Undersöka behov av backventiler. Det är inte känt om backventiler existerar vid utloppen vid kanalen. Vid extrema vattennivåer i kanalen kan backventiler hindra vatten från att tränga in bakvägen till lågpunkten via ledningsnätet.
