RAPPORT
RÄTTSCENTRUM, KRISTIANSTAD -
VIBRATIONSMÄTNINGAR

SLUTRAPPORT
2019-09-05

UPPDRAG 288339, Rättscentrum, Kristianstad - G

Titel på rapport: Rättscentrum, Kristianstad - Vibrationsmätningar

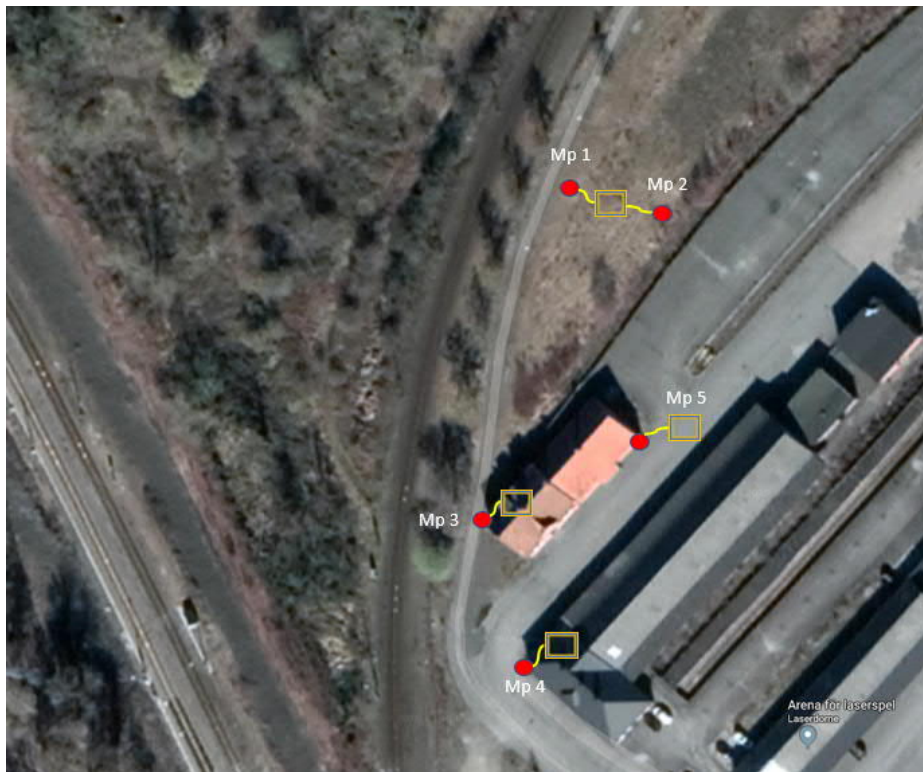
Figur 1. Placering av mätpunkter © Google

Mätpunkt	Beskrivning
Mp 1	På grönyta, ca 20 m avstånd från närmaste järnvägsspår
Mp 2	På grönyta, ca 40 m avstånd från närmaste järnvägsspår
Mp 3	I grund på f d tullhus, ca 22 m avstånd från närmaste spår
Mp 4	I grund på befintlig träbyggnad, ca 38 m avstånd från närmaste spår
Mp 5	I grund på f.d. tullhus, ca 58 m avstånd från närmaste spår

I nedanstående figur visar placeringen av mätpunkterna.

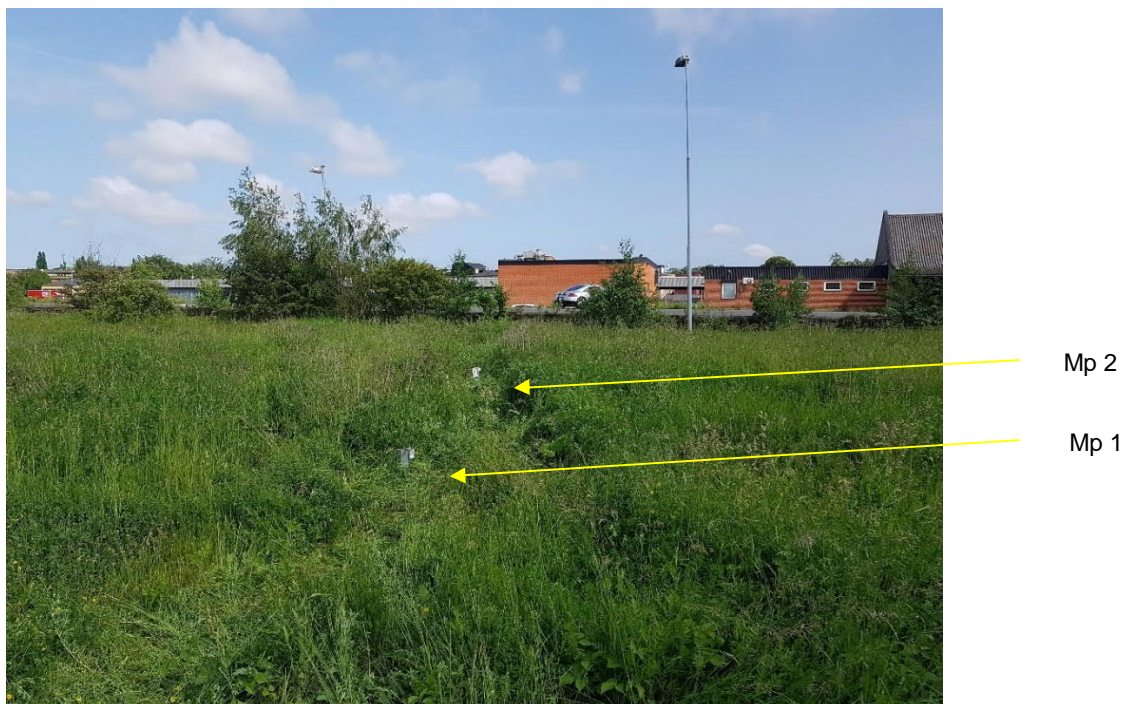
Figur 2. Placering av mätpunkt 1 och 2

Mätningarna på marken utfördes på markspett nedslagna ca 400 mm i markens ytlager. Vid vibrationsmätningarna i husgrund skruvades givarna i fastigheternas grundmurar.

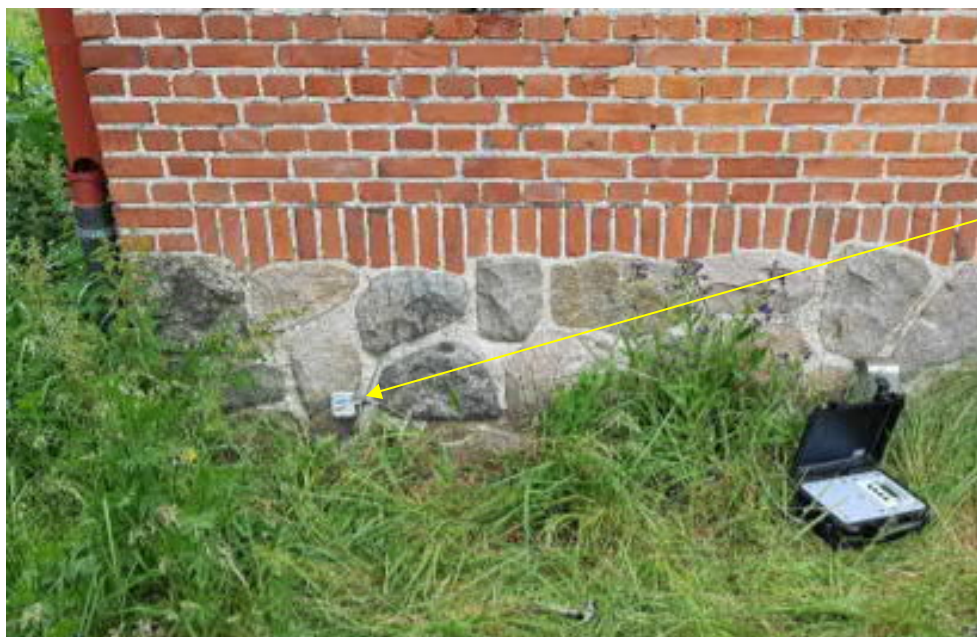
Figur 3. Placering av mätpunkt 3 i tullhusets grundmur

Mp 3

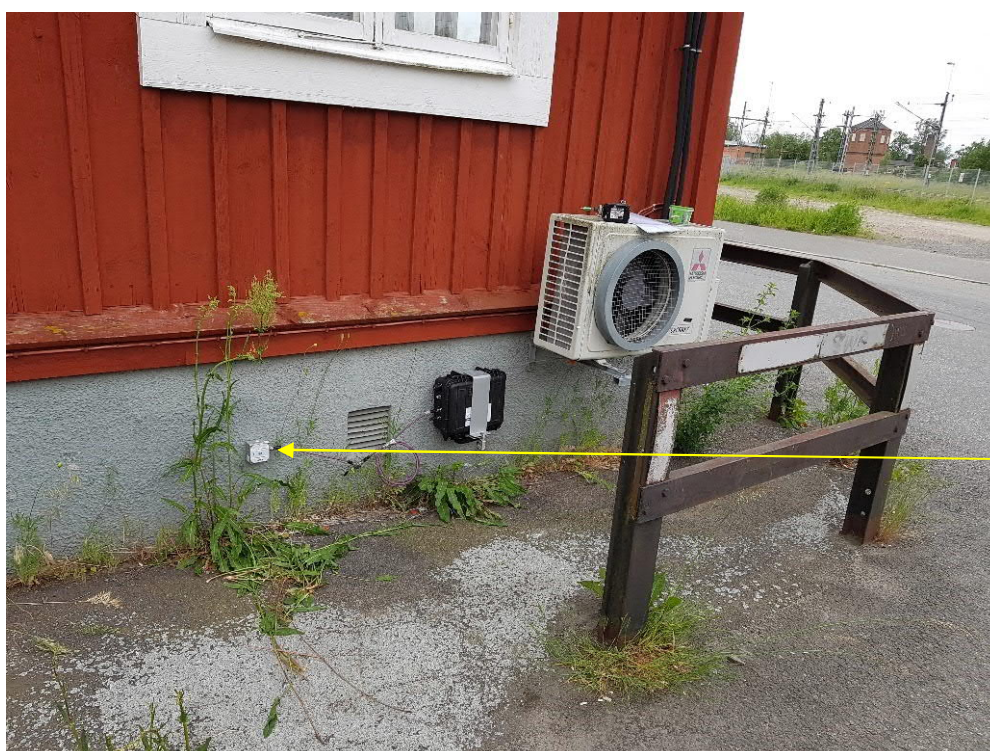
Figur 4. Placering av mätpunkt 4 i grundmur, träbyggnad

Mp 4

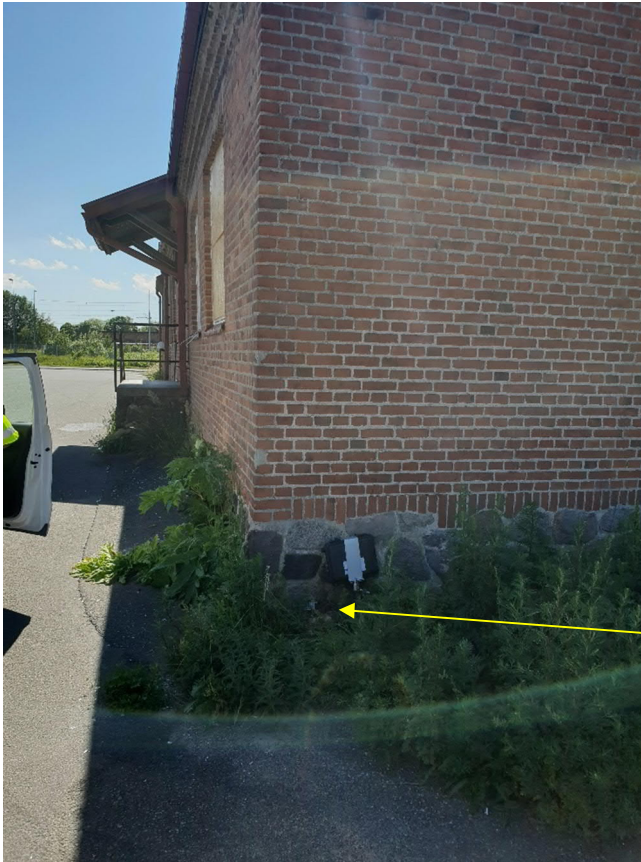
Figur 5. Placering av mätpunkt 5, i grundmur på baksidan av tullhuset

Mätningarna utfördes under perioden 2019-06-11 till 2019-06-20, dvs under totalt 9 dygn. Vibrationsgivaren i mätpunkt 4 flyttades till mätpunkt 5 den 18/5.

Mp 5

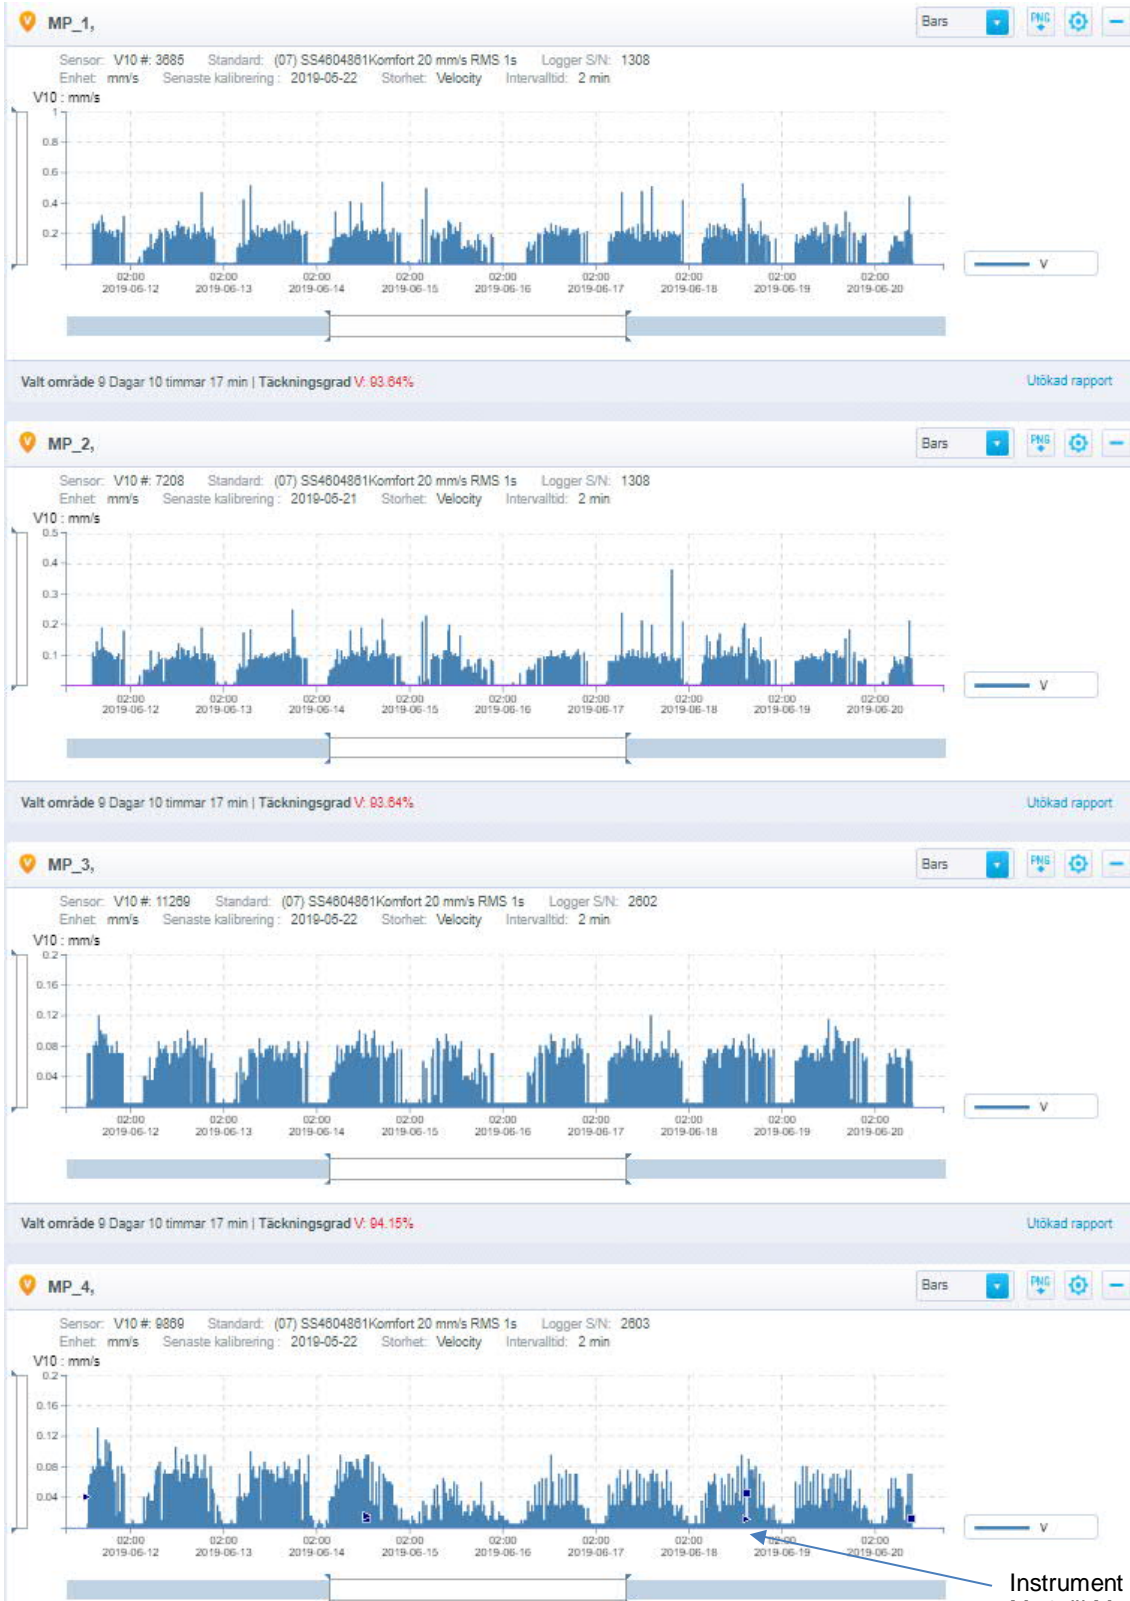
Figur 6. Uppmätta vibrationsnivåer i de fem mätpunkterna (Mp 4 och 5 visas i samma graf)

Mätpunkt	Högsta uppmätta (mm/s)	Medelvärde av 20 högsta (mm/s)
Mp 1	0,52	0,45
Mp 2	0,24	0,19
Mp 3	0,10	0,06
Mp 4 ¹	0,08	0,04
Mp 5 ¹	0,08	0,05

Nedan visas tidsregistreringar för hela mättiden för de fem mätpunkterna.

Som framgår av mätresultaten i tabell 4 ovan erhöles vibrationsnivåer i byggnadsgrund, som mest tangeras känseltröskeln 0,1 mm/s enligt ISO 2631-1. I marken nära järnvägen erhöles något högre vibrationsnivåer, som mest drygt 0,5 mm/s. Detta är dock naturligt eftersom marken här är obelastad och kommer att röra sig mer än i en byggnad.

För att minimera kännbara vibrationer från tågtrafiken bör den nya byggnaden utföras i betong med korta till måttliga spännvidder och med pålad grundläggning.

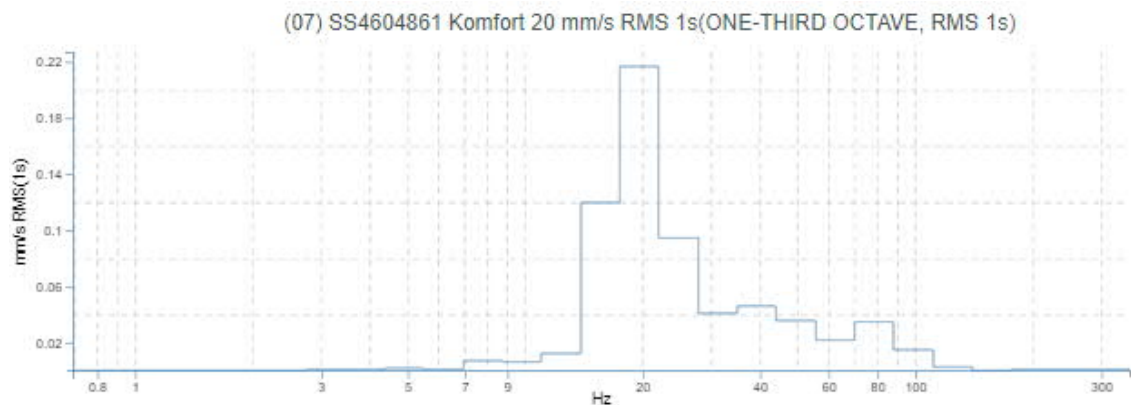
Figur 7. Frekvensspektrum i Mp 1 (i mark, 20 m avstånd till järnväg)

Som framgår av ovanstående uppmätta frekvensspektrum får man resonansstoppar vid ca 20 Hz i de två markplacerade mätpunkterna (Mp 1 och 2). I mätpunkt 3 i tullhusets grund återfinns resonansstoppen något förskjutet mot lägre frekvens, 16 Hz. I den borte delen av tullhuset, Mp 5) har en kraftig förskjutning skett mot lägre frekvens, tersbanden 8 och 10 Hz dominerar här.
