BEKÄMPNING AV INVASIVA VÄXTER VID HAMMARSLUNDSVALLEN

METODBESKRIVNING

Metodbeskrivning

| Uppdragsnamn | Tillstånd för Hammarslundsvallen |

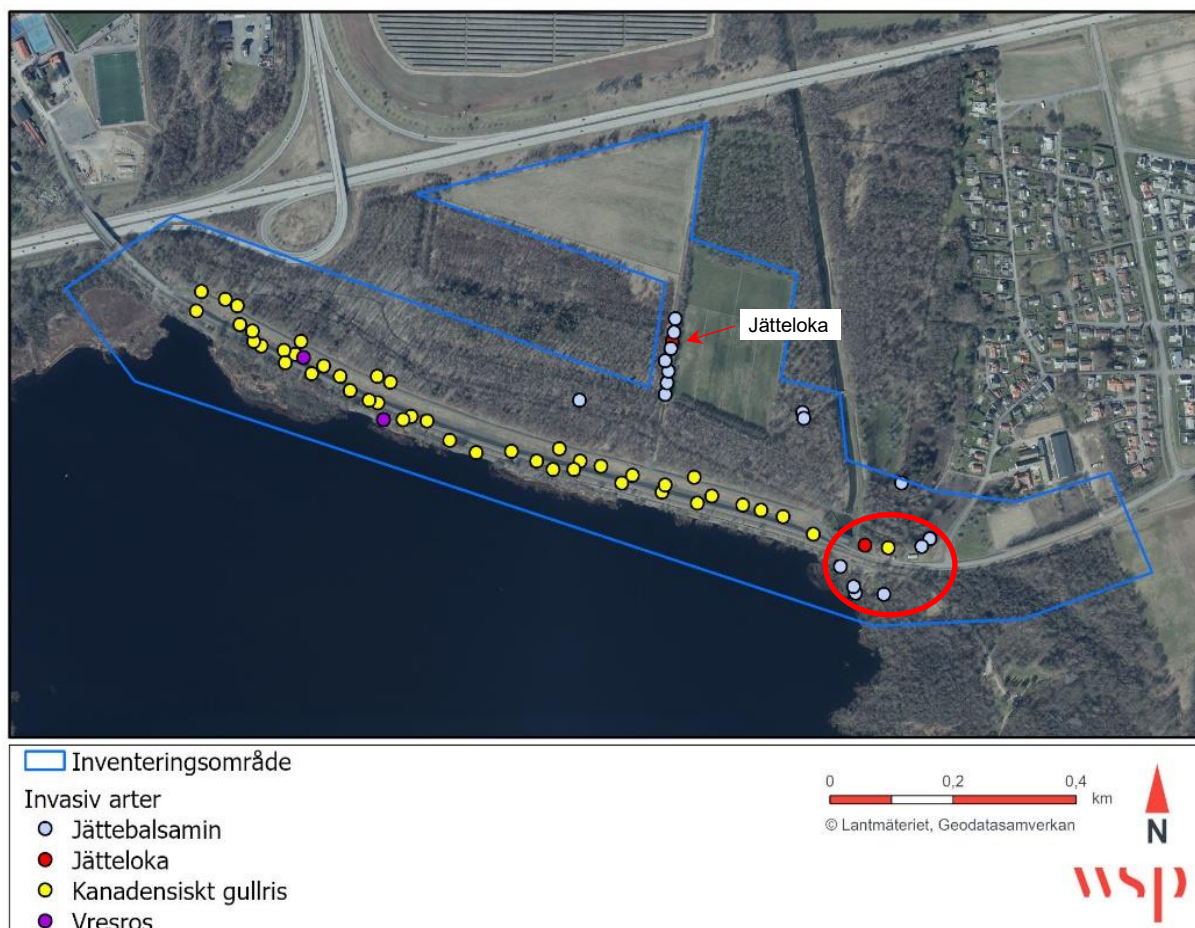
Under naturvärdesinventeringen (NVI) noterades totalt fyra invasiva växtarter (Figur 2). Två av dessa, jätteloka och jättebalsamin, är listade på EU:s förteckning över invasiva främmande arter (EU-förordning nr 1143/2014), vilket innebär att dessa arter enligt lag är förbjudet att importera, sälja, odla, transportera, använda, byta eller sätta ut i naturen (Naturvårdsverket, 2021). Markägare är skyldiga att bekämpa jätteloka och jättebalsamin. De övriga två arterna som noterades är kanadensiskt gullris och vresros. Dessa arter omfattas inte av någon lagstiftning om invasiva främmande arter, men utvärderas för att eventuellt tas upp i en nationell förteckning över invasiva främmande arter som kommer att omfattas av olika förbud.

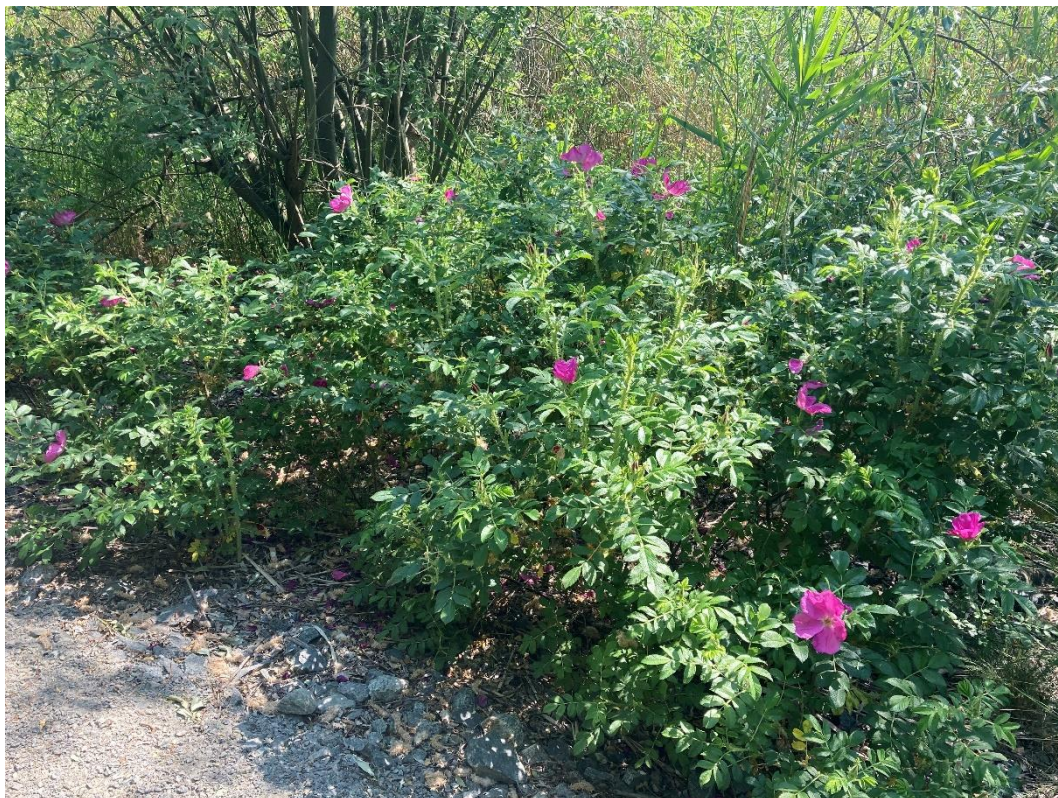
Figur 4. En av de två förekomsterna av vresros inom området. Arten grävs bort med grävskopa och marken kontrolleras noggrant efter rötter.

Arten förekommer på två platser inom området (Figur 4). Förekomsterna är små och ligger dels på nya vallens stödfyllning, och dels intill Skåneleden längs vattnet.

Arten bekämpas genom bortgrävning med grävmaskin under våren 2023. Växten och dess rotklump grävs upp och bortföres i container för vidare destruktion. Det är viktigt att all kvarvarande jord på växtplatsen är helt ren från rötter eftersom arten annars kan rotslä. Således är det bättre att bortforsla lite mer jord än

nödvändigt, snarare än att riskera att rötter blir kvar på platsen. Bortgrävd jord ersätts med lämplig fyllnad från annan plats. Grävskopan bör borstas ren över containern innan respektive behandlad plats lämnas.

Efter initial bortgrävning behöver berörda ytor kontrolleras årligen under juli 2023 samt 2024, samt försommar 2025 genom fältbesök. Eventuella rotskott grävs upp manuellt och lämnas till destruktions.

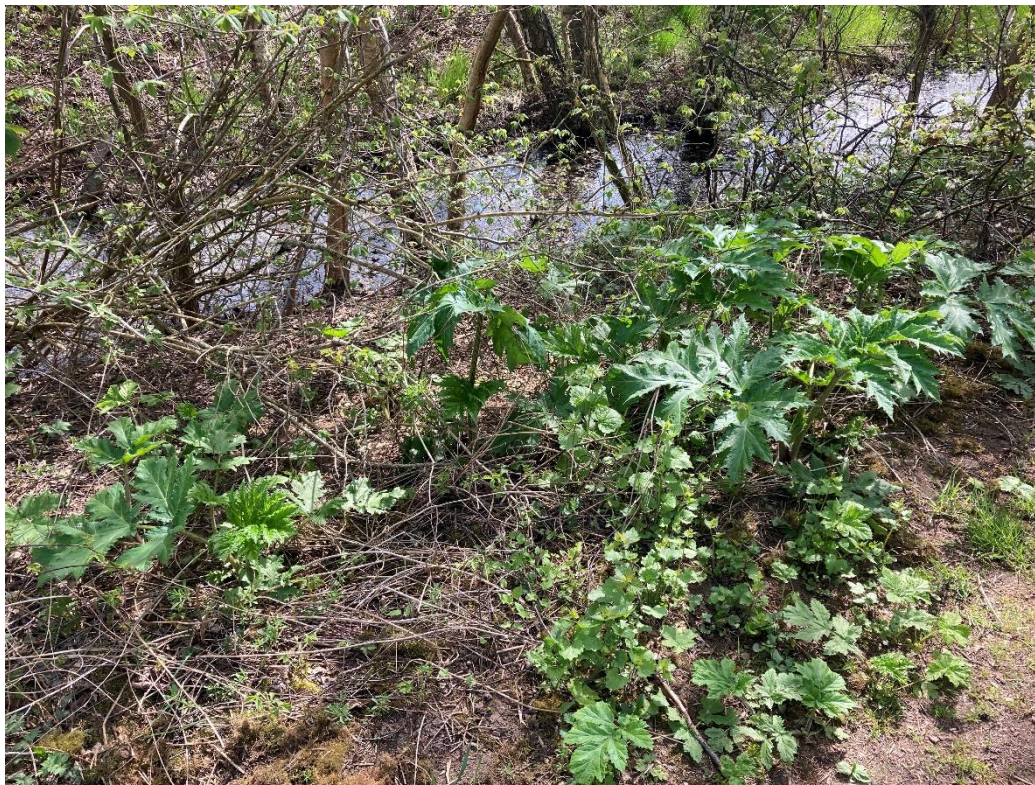
Figur 5. Uppväxande jätteloka längs östra kanten av den väg där arten förekommer. Bild från tidig maj 2022.

Arten förekommer tämligen rikligt på en plats inom området (Figur 5). Förekomsten ligger längs västra och östra kanten av en mindre markväg, längs en sträcka om ca 10 till 15 meters längd. På samma yta förekommer även jättebalsamin rikligt.

Eftersom förekomsten utgörs av ett relativt begränsat antal individer bekämpas arten genom upptagning av pålroten med slungspade under senare delen av maj 2023, innan plantorna hunnit bli högväxta. Rotklumparna och växterna bortföres och lämnas för destruktions. Viktigt med skyddsutrustning som hindrar att växtsaften att nå hud och ögon. För stora plantor där hela pålroten är svår att få upp måste pålroten kapas åtminstone 15 cm ner i marken.

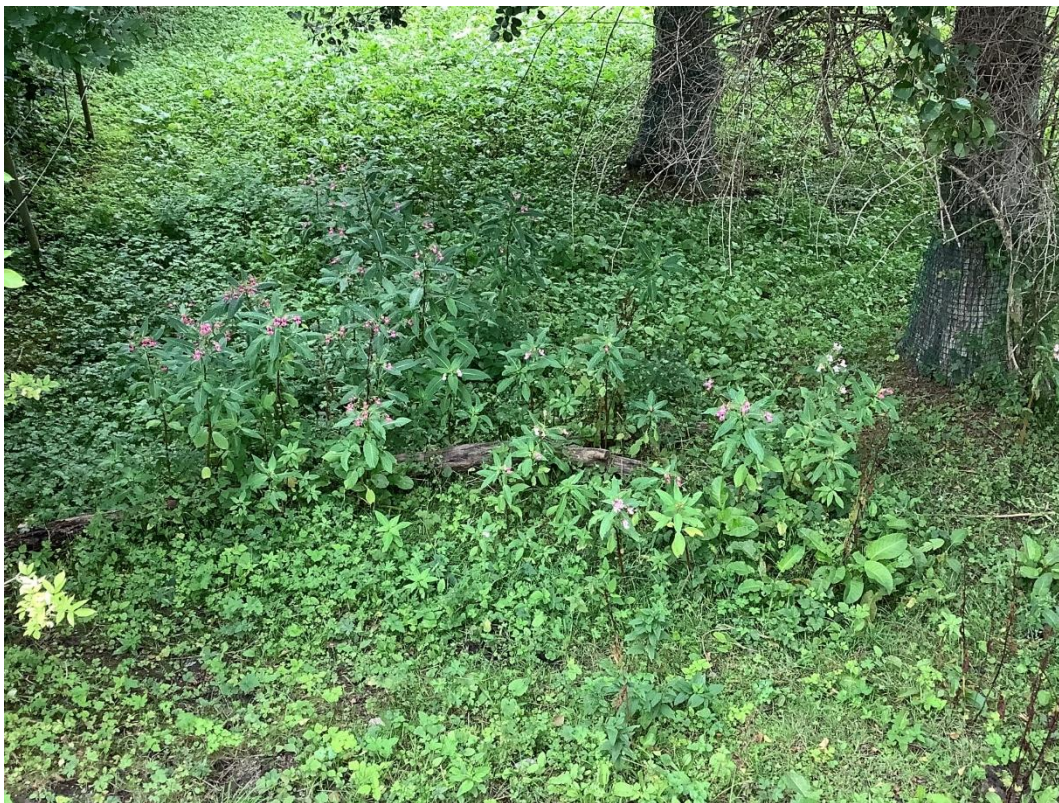
Figur 6. En av de mindre förekomsterna av jättebalsamin (platsen längst i öster vid hästagar). Mindre förekomster av arten bekämpas effektivast av uppryckning i andra halvan av maj och återkommande efterkontroller

Arten förekommer på fyra platser inom området. En mindre förekomst (ca 5 m²) finns längs ett dagvattendike. En annan liknande mindre förekomst finns vid hästthagar i sydöst (Figur 6).

De mindre förekomsterna kan troligen ryckas upp ur marken (rotdragning) i stället för att slåttas. Om uppräckning används på platser där ett begränsat antal stänglar finns bör dessa områden ändå återbesökas vid senare tillfällen under säsongen för att säkerställa att inga stänglar missats eller växt upp sent. Förekomsten vid Gasverksdiket växer på mycket mullrik jord och plantorna bör vara mycket lätta att dra upp med rötterna. Företrädesvis bekämpas därför denna förekomst genom att dra upp plantorna. Jättelobalsamin har ett ytligt jordsystem och dras därför ofta lätt upp.

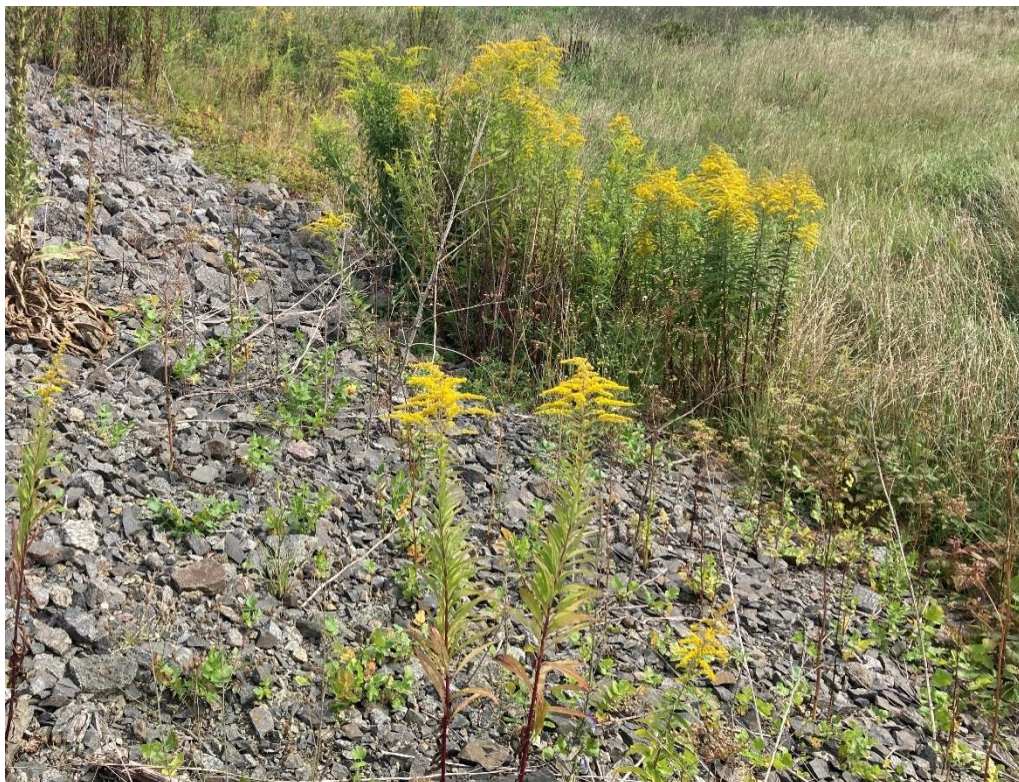
Figur 7. Mindre bestånd av kanadensiskt gullris bekämpas genom uppryckning. Större bestånd bör grävas upp och ogräsduk/markväv läggas ut.

Ett större antal förekomster av arten finns på själva vallen samt längs den bakomliggande markvägen (Figur 7) och på Trafikverkets fastighet. Merparten av förekomsterna rör sig om enstaka till ett fåtal stänglar per förekomst.

De förekomster som utgörs av enstaka till ett fåtal stänglar bekämpas lämpligast genom uppryckning. Så mycket som möjligt av roten bör tas bort med hjälp av exempelvis spade. Växterna lämnas till destruktion. Uppryckningen behöver upprepas tre gånger per år fram till våren 2025 för att säkerställa att arten inte rotslår.

De mer sammanhängande bestånden som består av ett större antal stänglar bör grävas bort tillsammans med tio till femton centimeter av jordlagret och lämnas för destruktion. I de grävda ytorna läggs ogräsduk/markväv ut med makadam (16-32) ovanpå för att hindra rotuppslag.
