Efterbehandlingsrapport

**KRISTIANSTADS NYA GALLERIA-ETAPP 3, KRISTIANSTADS KOMMUN
2014-12-16**

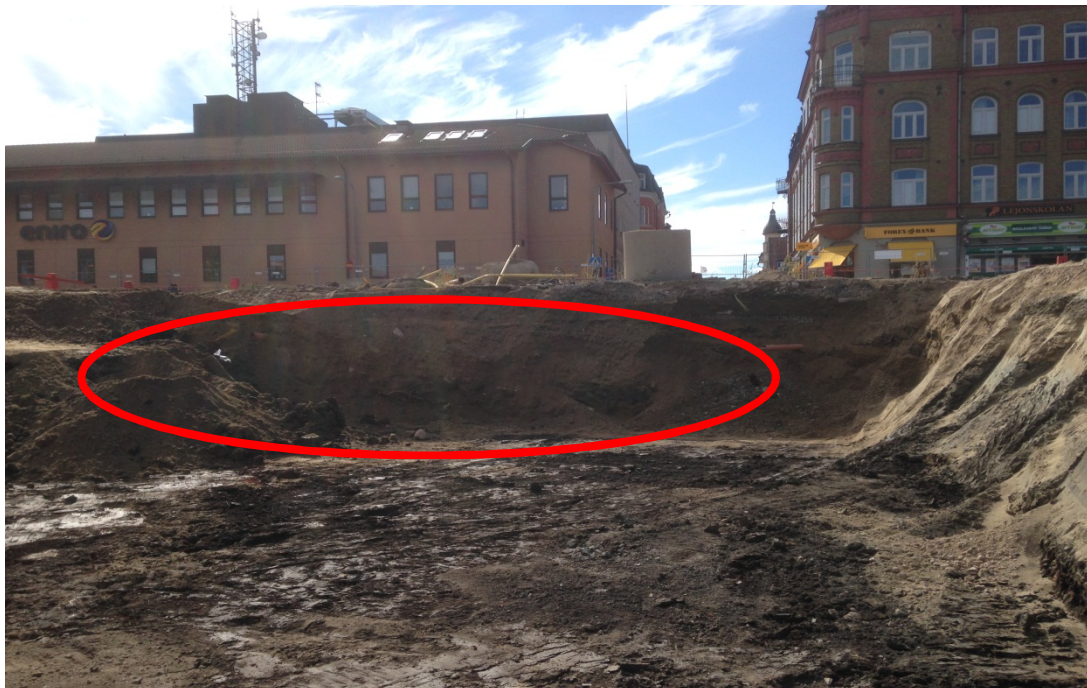
Den 1/9-2014 påträffades petroleumlukta jord vid schakt för ny byggnad. Jorden påträffades på ett djup av ca 0,5-3 m under markytan och utgjordes av svart fyllning av sand, grus och organiskt material. Ett jordprov (se Samlingsprov 1 i bilaga 1) togs ut den 2/9-2014 på jorden som luktade petroleum och resultatet visade på halter som överstiger Naturvårdsverkets generella riktvärden för mindre känslig markanvändning (MKM). Då den aktuella jorden skall tas bort från platsen transporterades den petroleumlukta jorden till Swerecyclings mottagningsanläggning i Hässleholm. Efter att all petroleumlukta jord tagits bort togs jordprover ut i schaktväggarna och schaktbotten för mätning av lättflyktiga kolväten med PID-instrument. Efter att halter i botten och väggar erhållits som var < 10 ppm togs nya prover ut för laboratorieanalys av BTEX, alifater och aromater. Inom delområde 1 togs jordprover ut i schaktbotten (SB 1, 3 m djup) samt i schaktbotten åt söder och väster (se SV-S och SV-V i bilaga 1). Inga schaktväggar fanns åt norr och öster. Totalt bedöms det att ca 45 % av den totalt inlämnade förorenade jorden härstammar från denna plats, d.v.s. ca 250-270 ton.

Bild 2. Foto taget vid schakt av petroleumlukta jord vid delområde 1, se röd cirkel

När åtgärds målet för jord var uppfyllt i schaktväggar och schaktbotten (NV:s riktvärde för MKM) samt att inga ytterligare massor behövdes grävas ur för anläggning av byggnad avslutades efterbehandlingen för denna del. Ingen återfyllnad utfördes i detta läge.

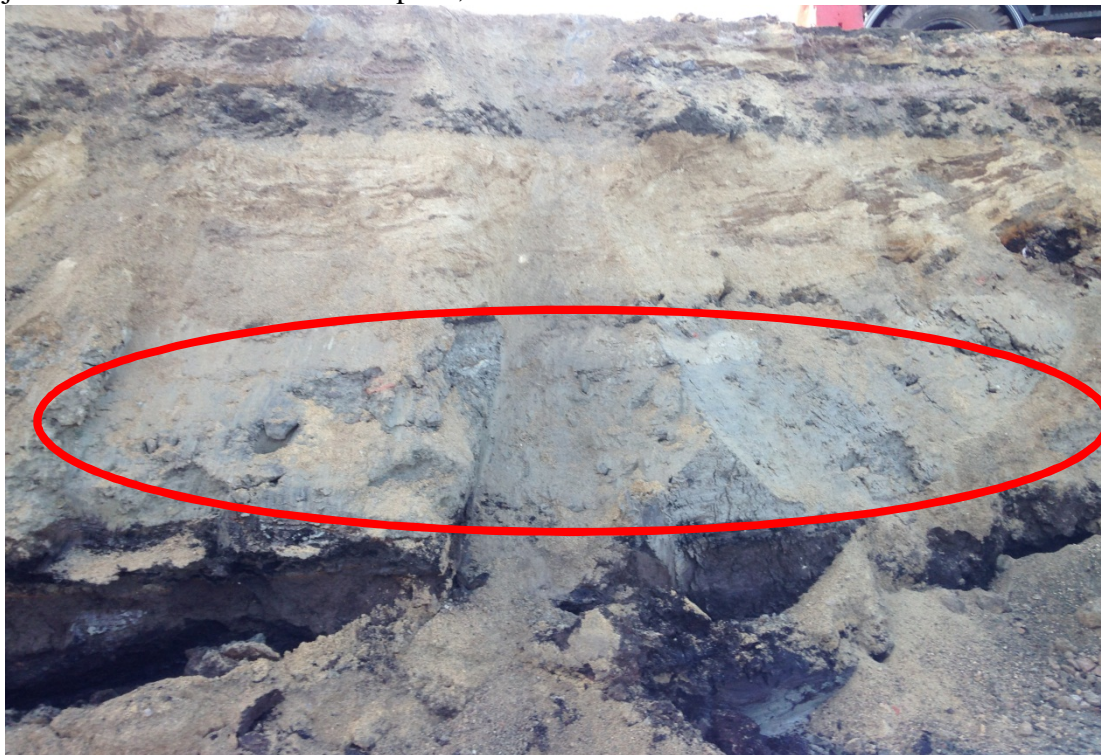
Den 4/9-2014 påträffades petroleumluktande jord vid schakt för ny byggnad. Jorden påträffades på ett djup av ca 1,3–2,0 m under markytan och utgjordes av grå sand. Ett jordprov (se Samlingsprov 1 i bilaga 2) togs ut den 4/9-2014 på jorden som luktade petroleum och resultatet visade på halter som överstiger Naturvårdsverkets generella riktvärden för mindre känslig markanvändning (MKM). Då den aktuella jorden skall tas bort från platsen transporterades den petroleumluktande jorden till Swerecyclings mottagningsanläggning i Hässleholm. Efter att all petroleumluktande jord tagits bort togs jordprover ut i schaktväggen åt söder och schaktbotten för mätning av lättflyktiga kolväten med PID-instrument. Efter att halter i botten och vägg erhållits som var < 10 ppm togs nya prover ut för laboratorieanalys av BTEX, alifater och aromater. Inom delområde 2 togs jordprover ut i schaktbotten (SB 2, 3 m djup) samt i schaktbotten åt söder (se SV2-S i bilaga 2). Inga schaktväggar fanns åt norr, väster och öster. Totalt bedöms det att ca 30 % av den totalt inlämnade förorenade jorden härstammar från denna plats, d.v.s. ca 145-165 ton.

Bild 3. Foto taget vid schakt av petroleumluktande jord vid delområde 2, se röd cirkel

När åtgärds målet för jord var uppfyllt i schaktvägg åt söder och schaktbotten (NV:s riktvärde för MKM) samt att inga ytterligare massor behövdes grävas ur för anläggning av byggnad avslutades efterbehandlingen för denna del. Ingen återfyllnad utfördes i detta läge.
