Rapport

Miljögranskning av fastigheterna Yllefabriken 20 & 21, Kristianstad kommun

Datum: 2014-11-03

Uppdrag: 914-125

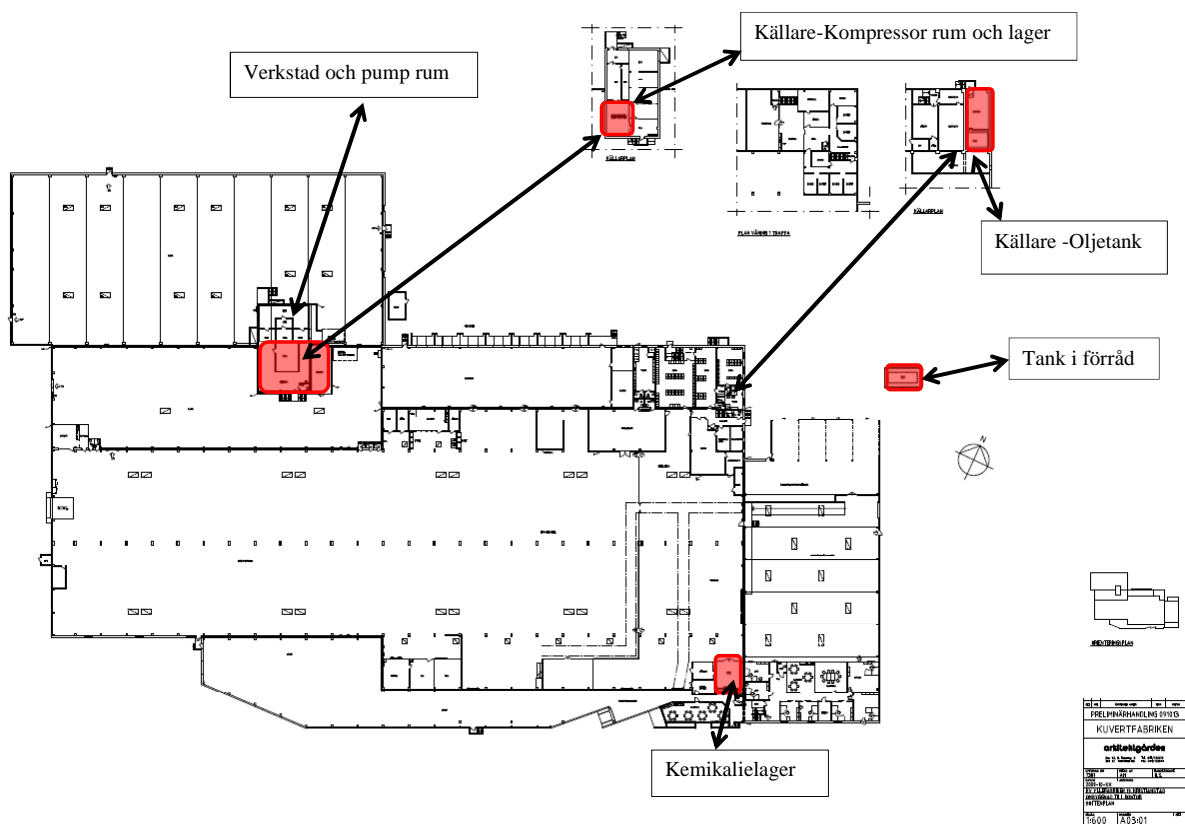
Bilaga 2. Nuvarande situationsplan med riskområden

Utifrån resultatet av den historiska inventeringen identifierades ett antal riskområden där sannolikheten för mark- och grundvattenförorening är hög. Denna låg till grund för en plan för provtagning av mark och grundvatten. Den fullständiga historiska inventeringen och provtagningsplanen finns i **bilaga 1**. De riskområden som identifierades var:

- Fyllnadsmassor och naturlig jord vid Yllans f d avfallsplats i norra delen av fastigheten. Här kan föroreningar i form av PAH, tungmetaller och olja/lösningsmedel förekomma.
- Fyllnadsmassor och naturlig jord vid cisterner kan vara lokalt förorenade av lösningsmedel, olja och drivmedel. Om perkloreten använts och spillts kan spridning till djupare jordlager skett och även en förorenad grundvattenplym utvecklats.
- Asfalt och bärlager som lades före 1970 kan vara tjärhaltig, vilket innebär att en stor del av ytskikten utomhus kan vara tjärhaltiga.

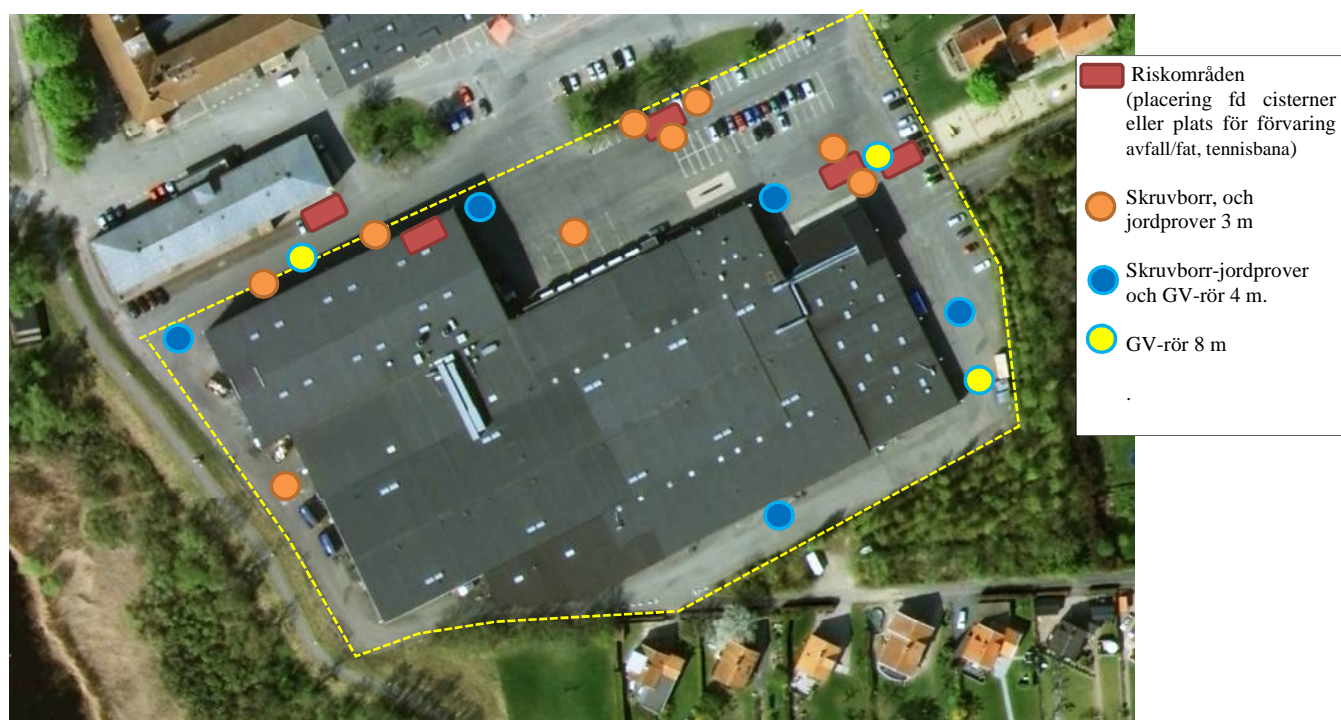
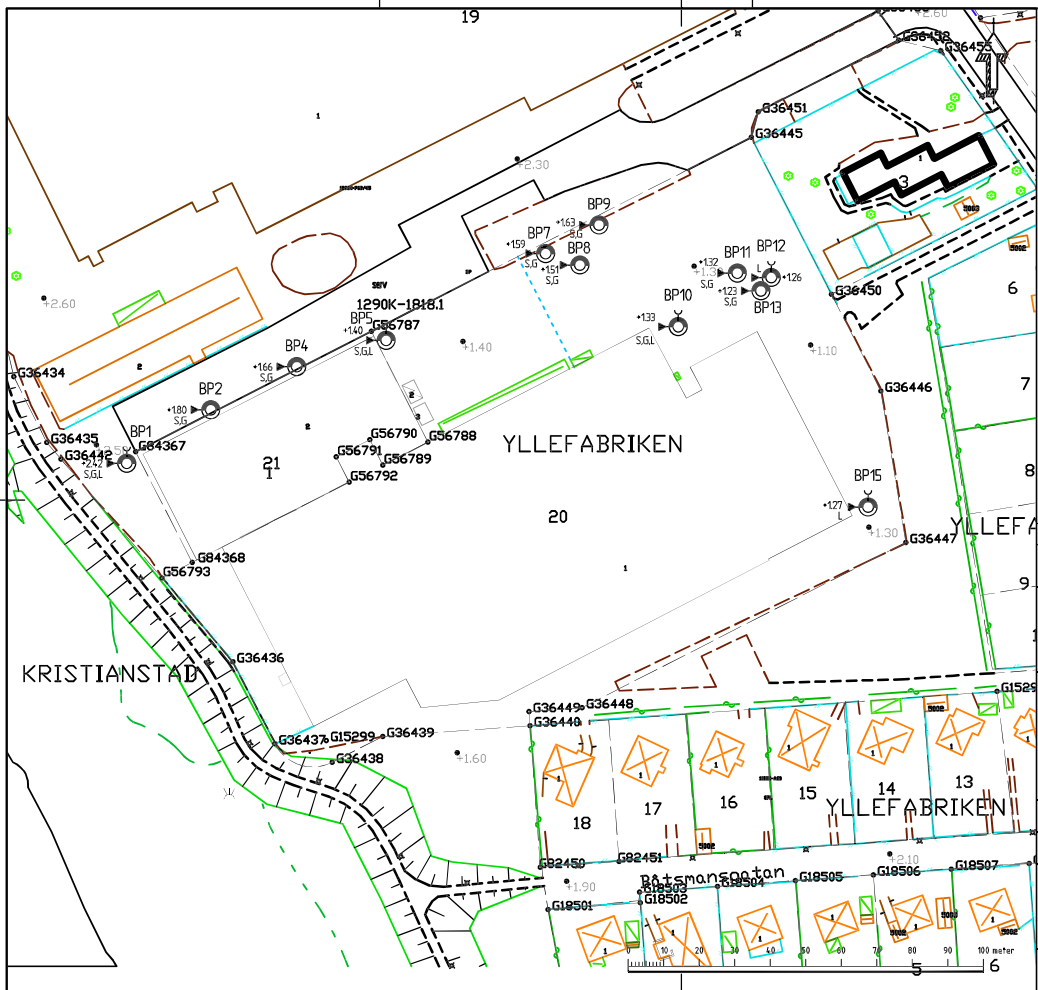
Bilaga 3. Skiss provpunkter

Provtagning av jord med provuttag ned till 3 – 4 m har skett med borrhandsvagn i 10 punkter utomhus. Provtagning har skett där sannolikheten för att hitta föroreningar bedömts som störst. Uttagna prover har screenats för flyktiga ämnen med PID och sammanlagt 18 jordprover har analyserats m a p tungmetaller och PAH. Sex jordprover har också analyseras bredare m a p olja och andra volatila (lösningsmedel) och semivolatila ämnen (PCB m m). Ytterligare två prover av friktionsjord under lera har analyserats m a p olj. I **bilaga 2** finns en provpunktsplan och fältobservationer. En sammanställning av analysresultat finns i **bilaga 3**. Resultaten visar sammanfattningsvis följande:

- I fem punkter har fasta avfall noterats i form av rivningsrester och aska.
- I tre av 18 analyserade jordprover har PAH-halter över Naturvårdsverkets generella riktvärden vid känslig markanvändning (KM) påvisats. I ett av dessa prover överstiger PAH-halten Naturvårdsverkets generella riktvärden vid mindre känslig markanvändning (MKM). De prover med förhöjda halter av PAH innehåller rivningsrester.
- I ett jordprov har en kobolthalt strax över KM påvisats.
- I 14 av 18 analyserade jordprover är föroreningshalterna under KM.

UTFÖRD UNDERSÖKNING:
 PRÖVPUNKT BP1-BP2, BP4-BP5, BP7-13 OCH BP15 MED UTTAGNA JORDPROV 2014-09-30 OCH 2014-10-01

INSTALLERADE GRUNDVATTENRÖR I PRÖVPUNKTER BP1, BP5, BP10, BP12 OCH BP15 MED UTTAGNA GRUNDVATTENPROV 2014-10-08.

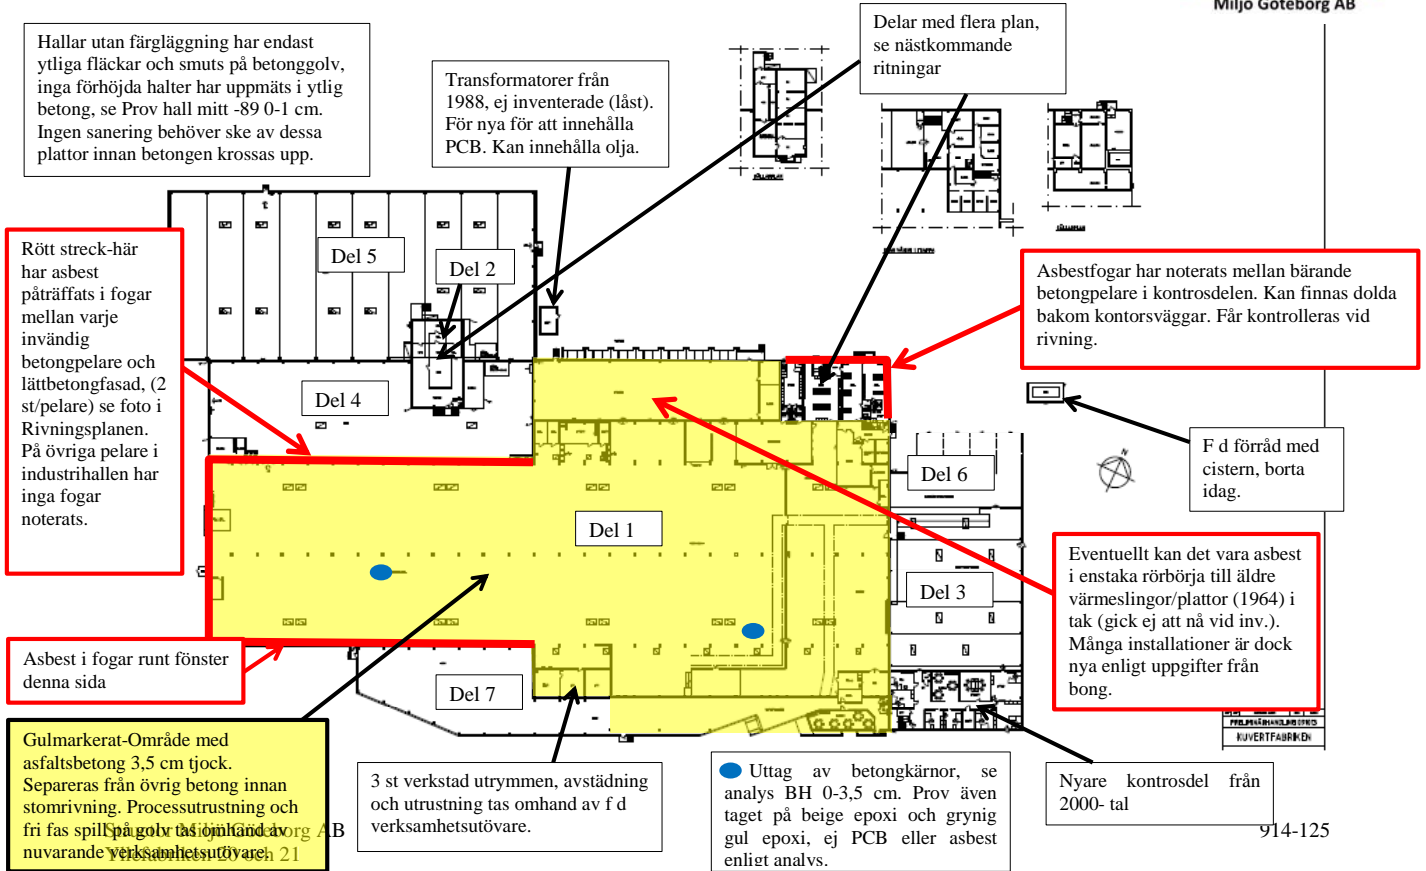
Bilaga 2. Ritningar del 1- plan 1 trappa upp och plan källare

Asbestfogar har noterats mellan bärande betongpelare på vissa ställen där de är synlig. Kan finnas fler dolda, denna del.
