PM REKOMMENDATIONER DETALJPLANEARBETE/  
GEOTEKNIK OCH MILJÖTEKNIK  
SOMMARLUSTOMRÅDET, KRISTIANSTAD

SLUTRAPPORT  
2017-04-03

UPPDRAG 276190  
Titel på rapport: PM Rekommendationer Detaljplanearbete/Geoteknik och miljöteknik.  
Sommarlustområdet, Kristianstad  
Status: Slutrapport  
Datum: 2017-04-03

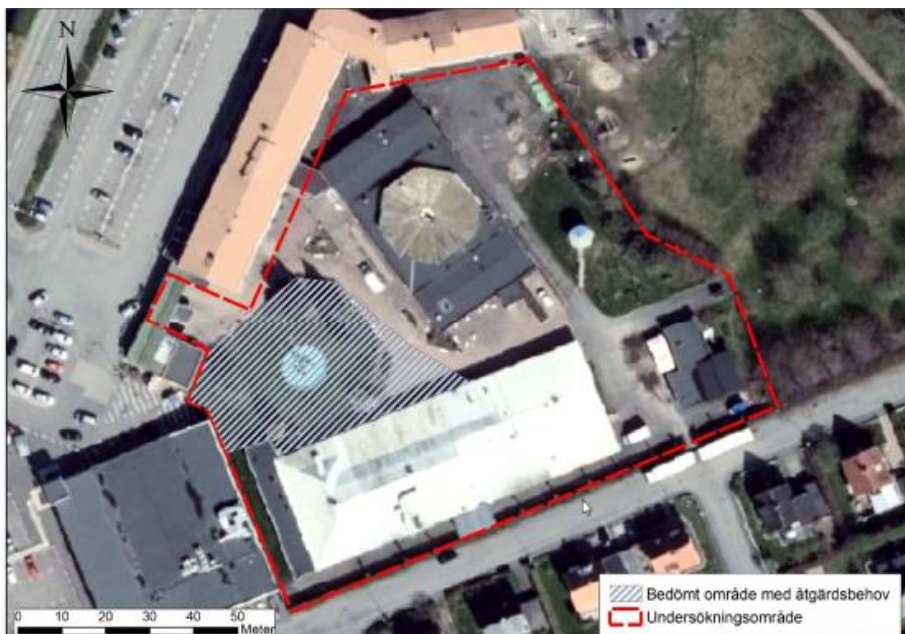
Figur 2. Bedömt område, i den utförda miljötekniska markundersökningen 2015, med åtgärdsbehov avseende förorenad jord inför en bostadsbyggnation (från Tyréns 2015-12-11).

Under 2015 utfördes en miljöteknisk markundersökning (Tyréns 2015-12-11) inom fastigheten Sommarlust 6, som utgör den södra delen av aktuellt planområde för föreliggande undersökning. Resultaten från undersökningen visar att ytlig (från markytan ner till ca 0,5-1 m u my) fyllnadsjord ställvis är diffust förorenad av metaller (främst kvicksilver) och PAH. Uppmätta föroreningshalter ligger över Naturvårdsverkets generella riktvärde för KM, men under riktvärdena för MKM. I undersökningen bedömdes att det inför en bostadsbyggnation föreligger ett åtgärdsbehov avseende efterbehandling av förorenad jord inom ett markområde inom den västra delen av fastigheten, se figur 2.

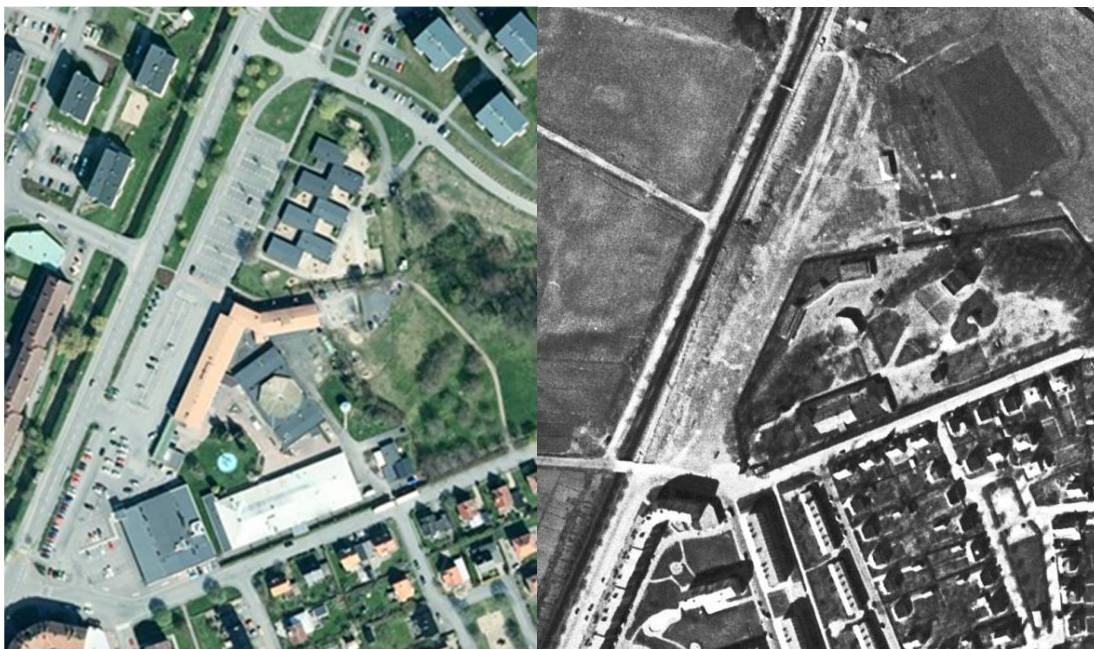
Figur 3. Till vänster en flygbild från 2011-2014 och till höger en flygbild från 1955-1967 över och intill undersökningsområdet (från Eniro).

Av flygbilder från 1955-1967 framgår att planområdet endast var bebyggt med enstaka byggnader främst inom området för befintliga konferens- och nöjesanläggningen inom fastigheten Sommarlust 6, se figur 3.
