KRISTIANSTADS KOMMUN

SOMMARLUST KRISTIANSTAD

DELOMRÅDE A

PROJEKTERINGS-PM GEOTEKNIK

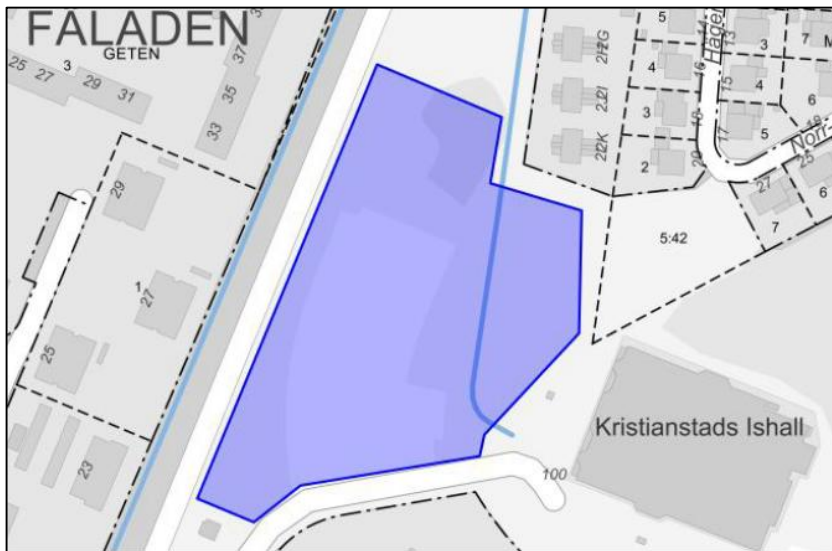
Figur 2: Delområde A – Sommarlust, Kristianstad. (Källa: Bilaga A – FFU, Kristianstad kommun)

Delområde A utgör del av fastigheten Kristianstad 3:3 och planeras i pågående detaljplan att användas för parkeringshus, kontor och besöksanläggning, konferens. Utbredningen av det aktuella delområdet framgår av Figur 2.
