**ÖVERSIKTLIG MILJÖTEKNISK  
MARKUNDERSÖKNING INOM FÄRLÖV  
10:19 OCH DEL AV FÄRLÖV 41:41**

Slutrapport

2023-01-31

**Uppdrag:** 325257 Färlöv 10:19 & 41:41  
**Titel på rapport:** Miljöteknisk markundersökning  
**Status:** Slutrapport  
**Datum:** 2023-01-31

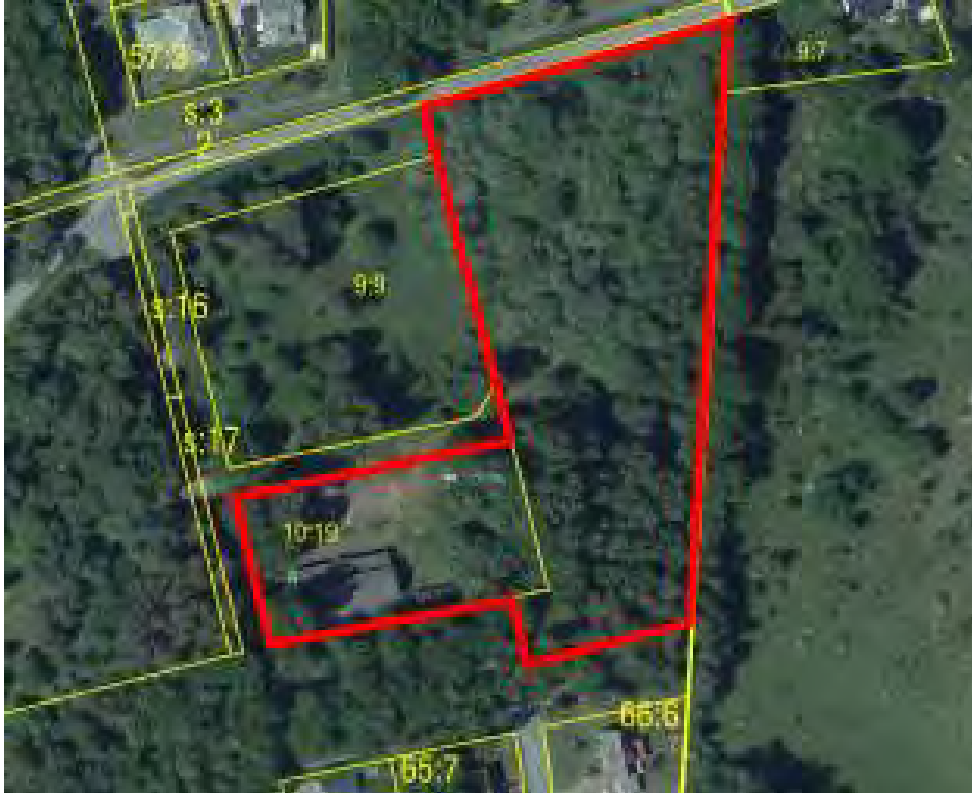
**Figur 3.** Flygfoto över undersökningsområdet (röd markering). Källa: ©Lantmäteriet/Metria

Undersökningsområdet är ca 18 000 m<sup>2</sup> stort och beläget i Färlöv i Kristianstads kommun, se figur 1 och 2. Fastigheten Färlöv 10:19 är idag detaljplanelagd för folketspark och här finns en samlingslokal, vilken kommer att rivras. Inom fastigheten finns en telefonmast, som sannolikt kommer att tas bort. Den del av fastigheten Färlöv 41:41 som ingår i planområdet är idag bevuxen med träd, buskage och sly. Se flygfoto i figur 3.

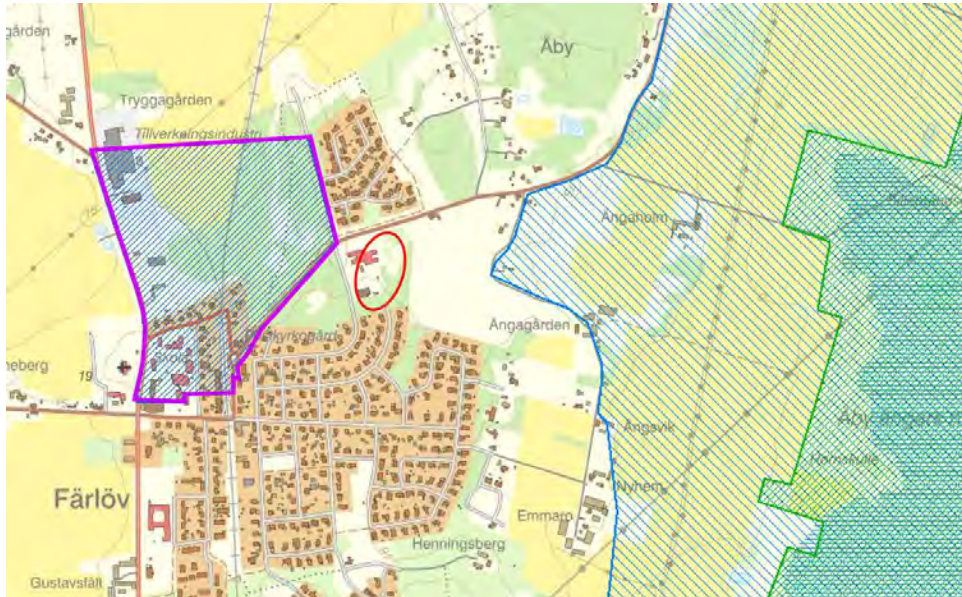
**Figur 4.** Karta som visar ungefärlig placering av undersökningsområdet (röd cirkel), vattenskyddsområde (lila kontur), Natura 2000-område och naturreservat (grönt område) samt riksintresse för naturvård och friluftsliv (blått område). Källa: Naturvårdsverket Skyddad natur.

Drygt 100 meter väster om undersökningsområdet ligger vattenskyddsområdet för Färlövs grundvattentäkt. Området ligger inom grundvattenförekomsten Färlöv-Vinnö. En kilometer västerut finns Naturreservatet Åby ängar som också är ett Natura 2000-område. Området västerut, på ett avstånd om ca 250 meter från undersökningsområdet, omfattas också av riksintresse för naturvård och friluftsliv. Se figur 4.

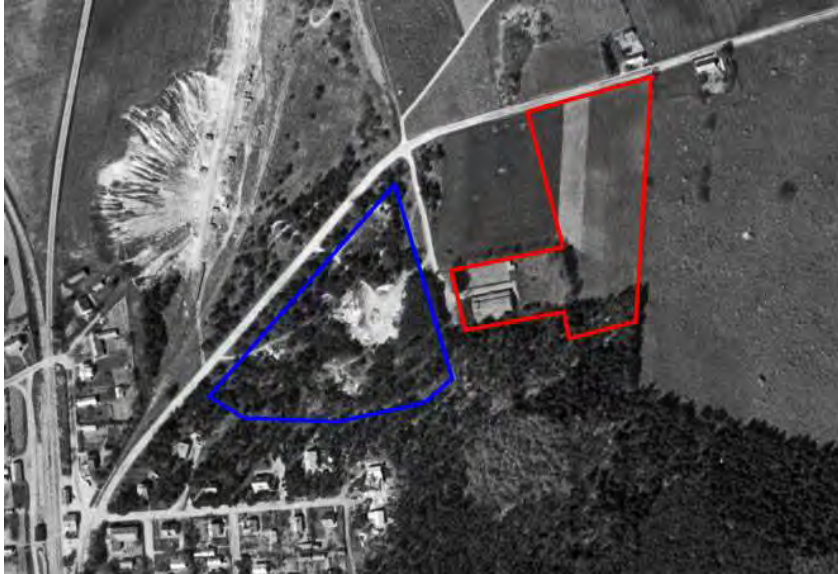
**Figur 5.** Flygfoto över undersökningsområdet (röd markering) från 1960. Ungefärlig utbredning av deponin har markerats med blått Källa: ©Lantmäteriet/Metria

Väster om undersökningsområdet ligger en f.d. deponi för hushålls-, industri- och byggavfall från 50-talet. Enligt länsstyrelsens EBH-stöd är deponin placerad i riskklass 3, måttlig risk, enligt MIFO fas 1. Se historiskt flygfoto i figur 5.
