NÄSBY 35:2

PM – GEOTEKNIK (PM/GEO)

2023-12-15

PM – GEOTEKNIK

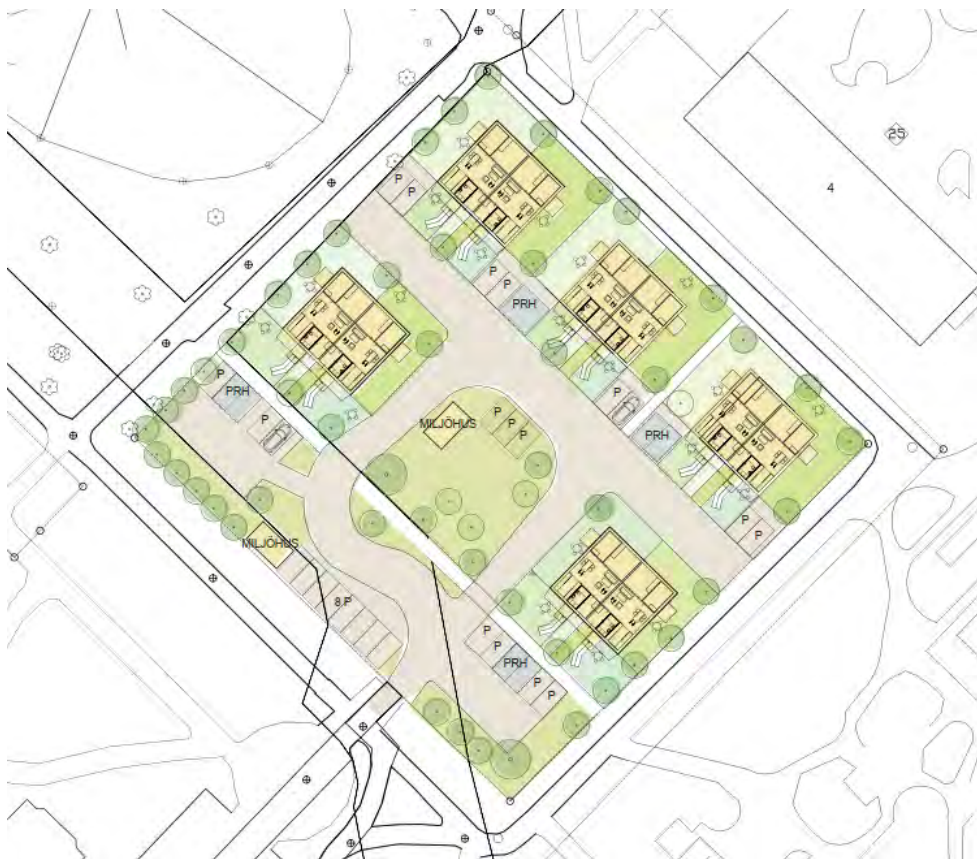
På fastigheten planeras nybyggnation av bostäder. Baserat på en tidig skiss planeras 5 separata byggnader med 2 våningar samt mindre vägar och parkeringar. Skissen erhöles efter att preliminär borrhplan var skapad och budget satt för undersökningen varför undersökningen inte har anpassats helt och hållet efterplanerad byggnation.

Figur 1.2: Skiss på preliminär placering av byggnader.
