PM

Förslag på åtgärd och kostnadsberäkning m.a.p. påvisad oljeförening inom Sommarlust delområde A, Kristianstad kommun

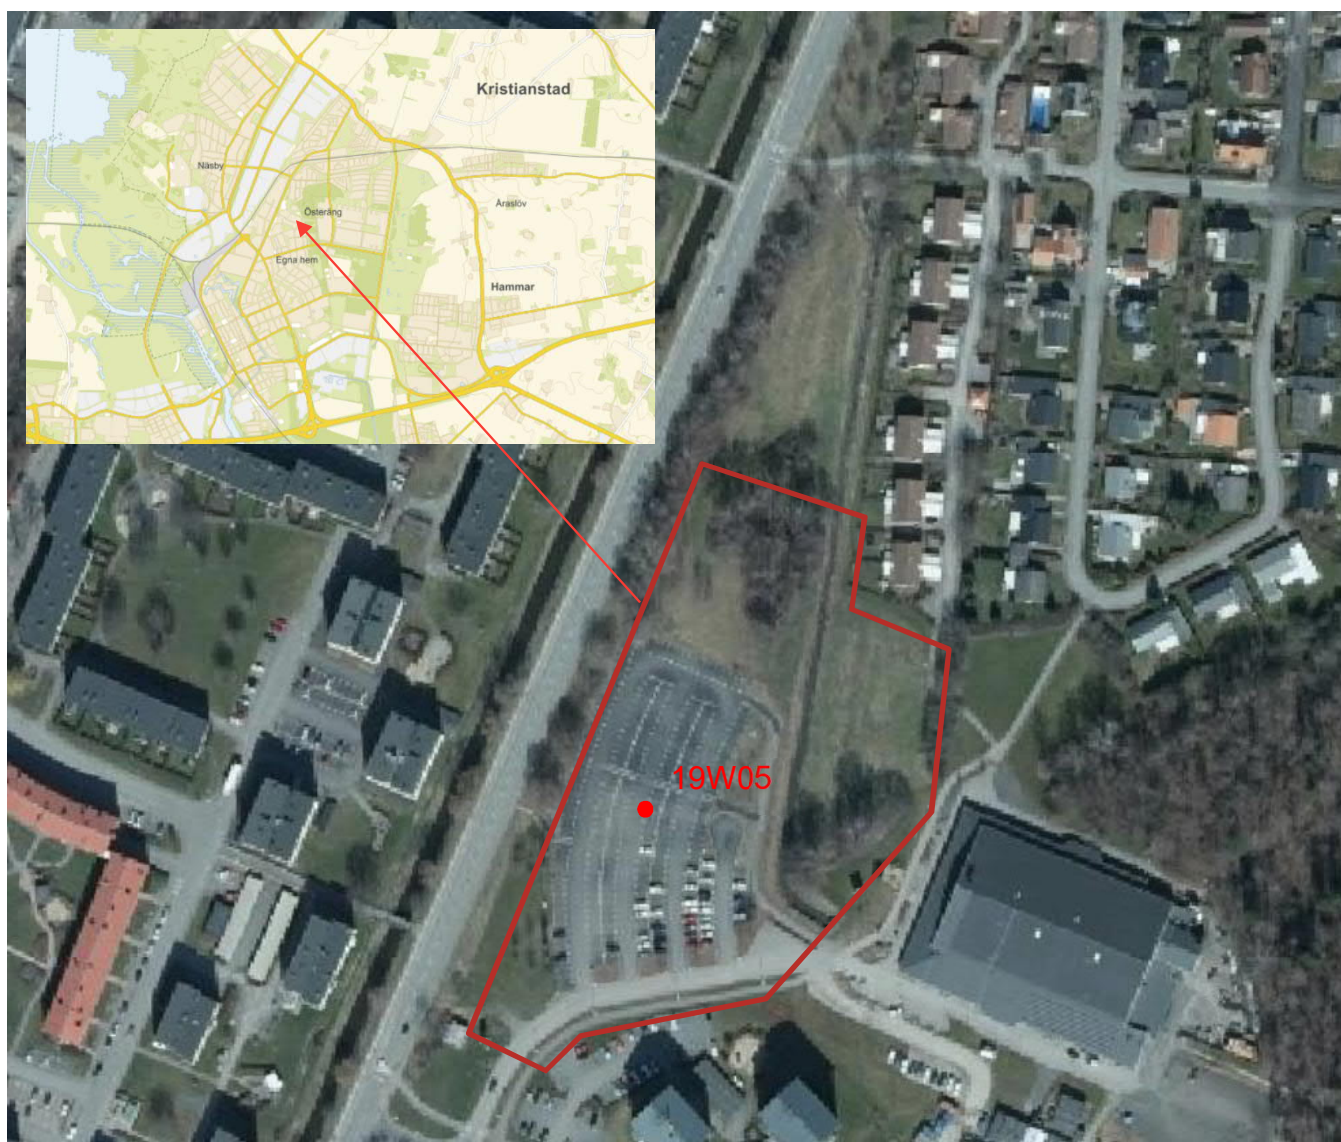
Figur 1. Lokalisering av provpunkt 19W05 och tidigare undersökningsområde, Delområde A (markerat med röd linje). Källa: Kristianstads kommun.

Undersökningsområdet är en del av fastigheten Kristianstad 3:3 och är beläget ca 1,5 km från Kristianstads centrum. Lokalisering av tidigare undersökningsområde samt provpunkt 19W05 framgår av Figur 1.
