Lasarettboulevarden - Åtgärdsförslag för berörda träd inför eventuell exploatering

AB Kristianstadsbyggen /
Östermalms park

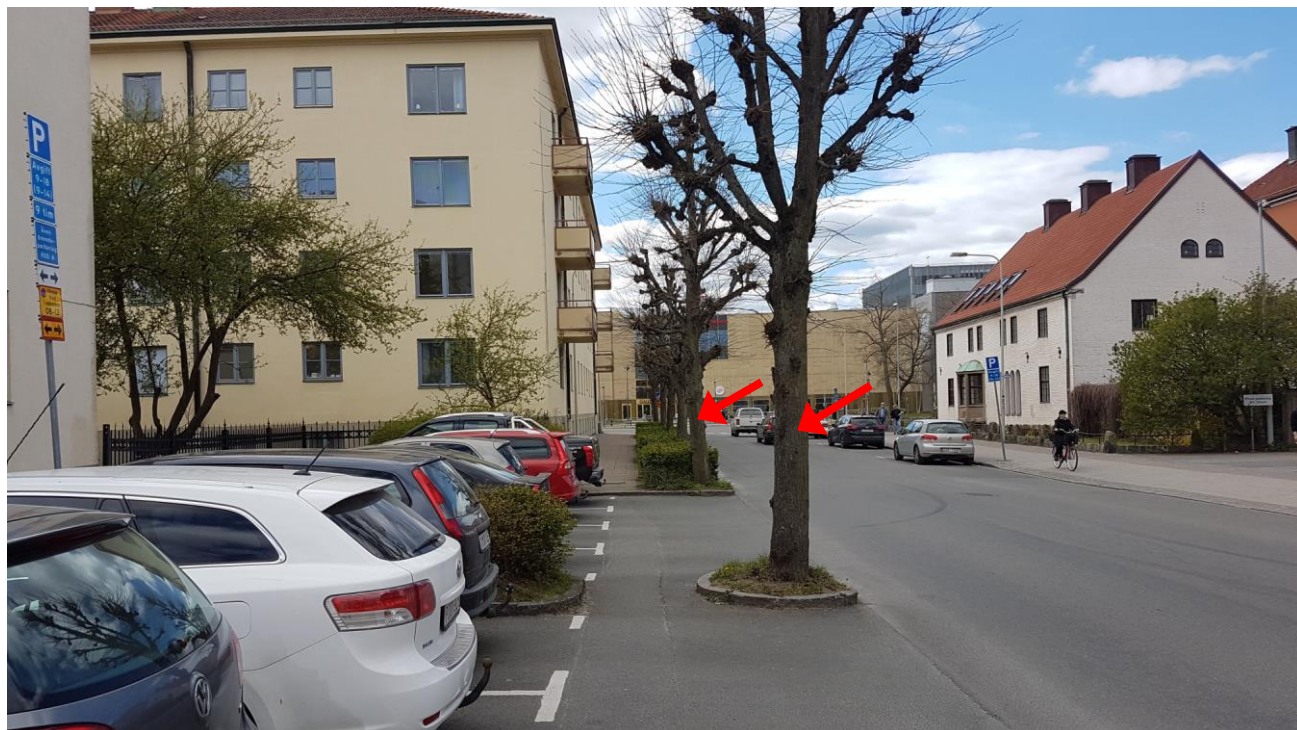
De två berörda lindarna är knuthamlade sedan flertal år tillbaka och tillsammans med de övriga träden utgör de en viktig del av allén på Lasarettboulevarden.

Förändringen som kan påverka träden består av att en ny huskropp föreslås placeras i linje med den gula byggnaden i bakgrunden vilket innebär en placering knappt 5 meter från trädlinjen. Träden är hamlade sedan länge och de står i en hårdgjord yta med kringliggande ledningsstråk. Därför finns det bland annat skäl att anta att rötterna letat sig ner till ledningsbäddarnas kring- och återfyllnad av grus och sand och att rötterna därmed ej ligger ytligt.

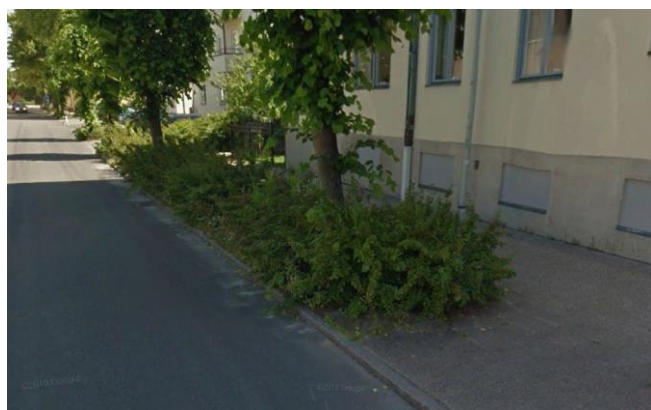
Vid återställning av markytan närmst de två träden föreslås längsgående planteringsöar likt befintliga (bild nedan) och i samband med detta, återfyllnad med skelettjord under ny asfaltsyta och gångbana.
