Fängelset 2, Kristianstad stad

Rapport 2022:24

Åsa Eriksson Green och Helene Stalin Åkesson

© 2022 Regionmuseet Skåne

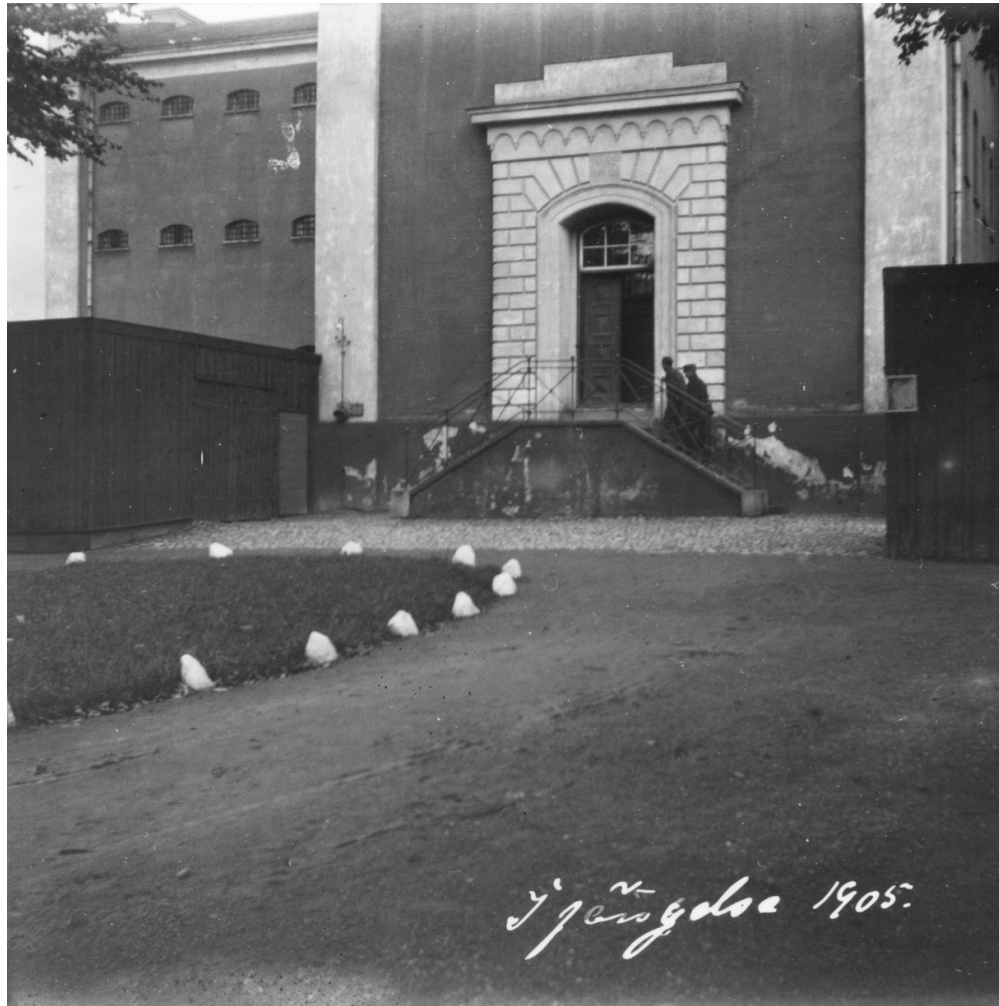
Entrén till fängelset 1905. Observera planken på var sida om flygeln. Dessa ersattes senare av murar. Bild ur Regionmuseet Skånes arkiv.

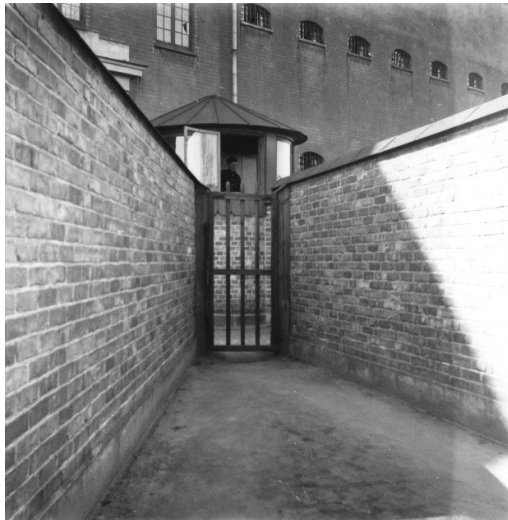
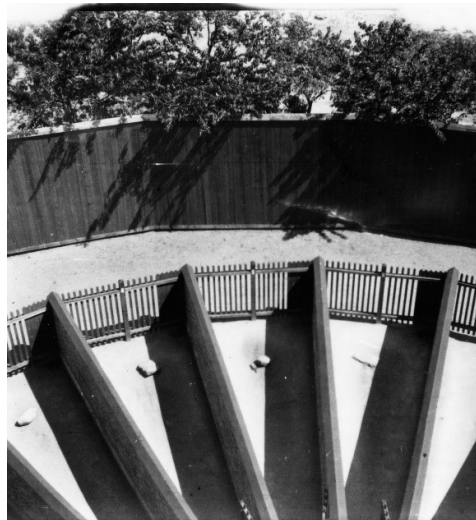
Rastgården på fängelset östra sida med åtskilda, tårtritsformade rastgårdar. Vid ingången till fängelsebyggnaden fanns ett vaktorn med utblick över samtliga rastgårdar. Rastgården revs på 1970-talet. Bilder ur Regionmuseet Skånes arkiv.

Fängelsegården omgavs av en fyra meter hög mur och direkt öster om byggnaden uppfördes en rastgård enligt tårtdesignprincipen; inom avskilda tårtdelar av en halvmåneformad yta fick de intagna vistas, övervakade av en vakt i ett vaktorn med utblick över hela rastgården. Tårtdelarna var åtskilda av tegelväggar fram till 1970-talet då de revs och området blev en gemensam rastgård.

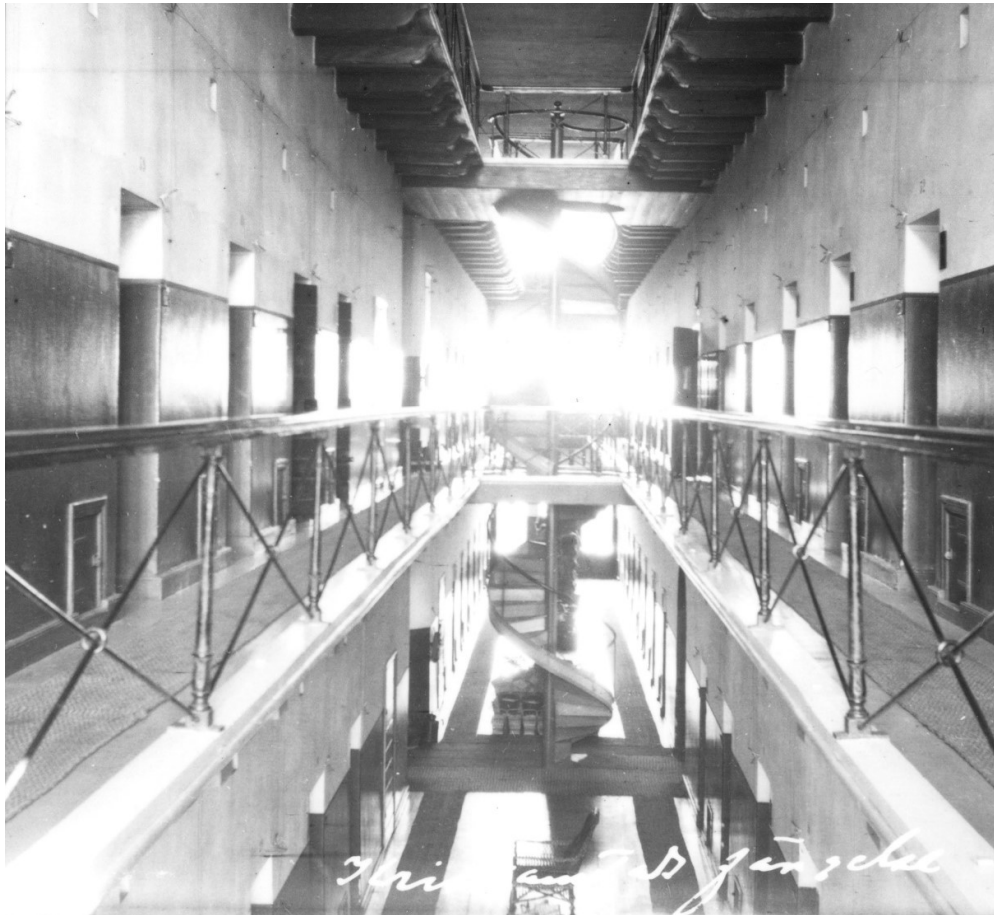
Interiör från cellängan 1905. Mellan våningsplanen fanns ett öppet ljusschakt för att underlätta övervakning. Längan fick naturligt ljus från fönstren i gavlarna och lystes i övrigt upp av fotogenlampor. Observera de små luckorna på sidan om celldörrarna, där nattkärnen kunde placeras så att dörrarna inte behövde öppnas. Ljusschakten byggdes igen under 1950-talet. Bild ur Regionmuseet Skånes arkiv.

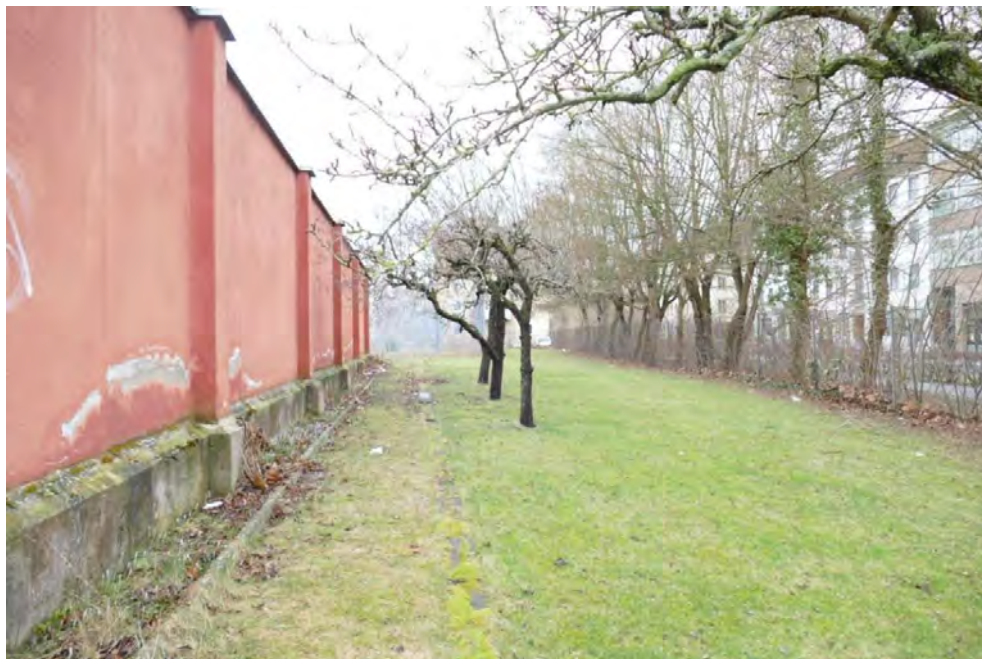
Fängelsemuren, trädgården, nätstängslet och trädraden som bildar gräns mellan gaturum och grönyta. Längs med muren finns fortfarande en struktur för odlingsbäddar och parallellt med dem kan man ana en igenlagd trädgårdsgång.

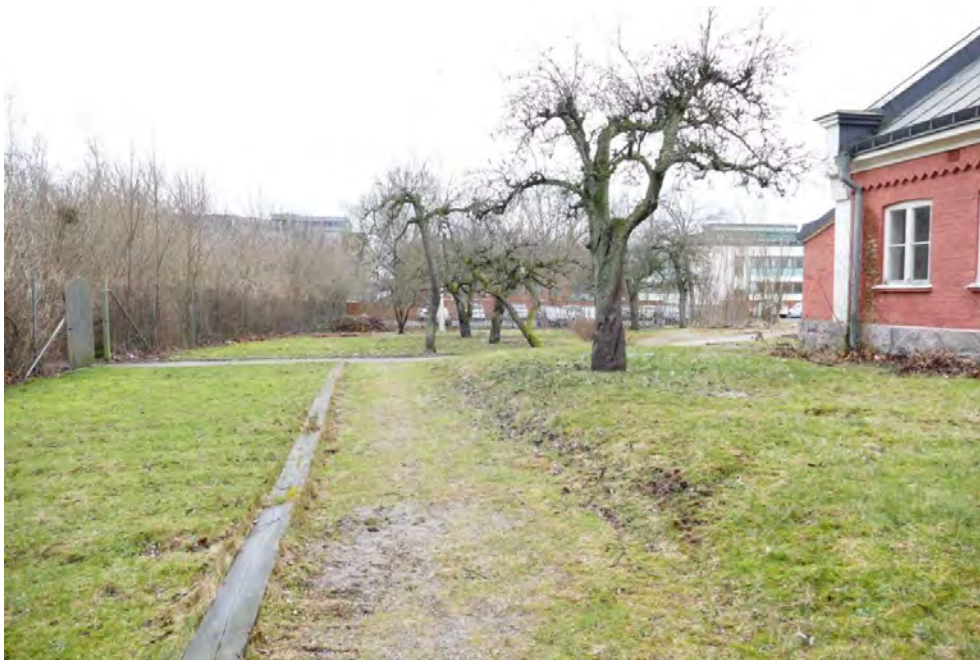
Trädgården med en delvis igenvuxen grusgång, äppelträd och till höger den före detta arbetslokal (?), senare ombyggd till personalbostäder. I fonden syns Nya Boulevard och Kristianstad tingsrätt.

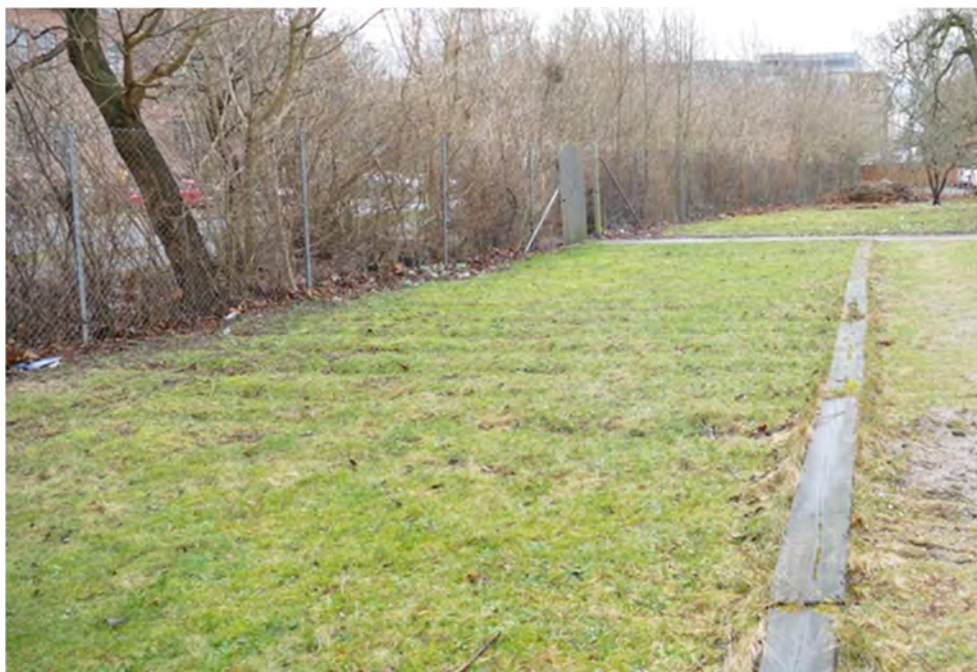
I gräsmattan syns parallella linjer (nedsänkningar) vilket kan vara spår av någon form av tidigare odling. Regionmuseet har inte närmare undersökt marken men vill uppmärksamma att trädgården fortsatt att utvecklas över tid. Notera exempelvis att de stockar vilka använts för att skilja odlingar och grusgång åt inte är särskilt gamla.

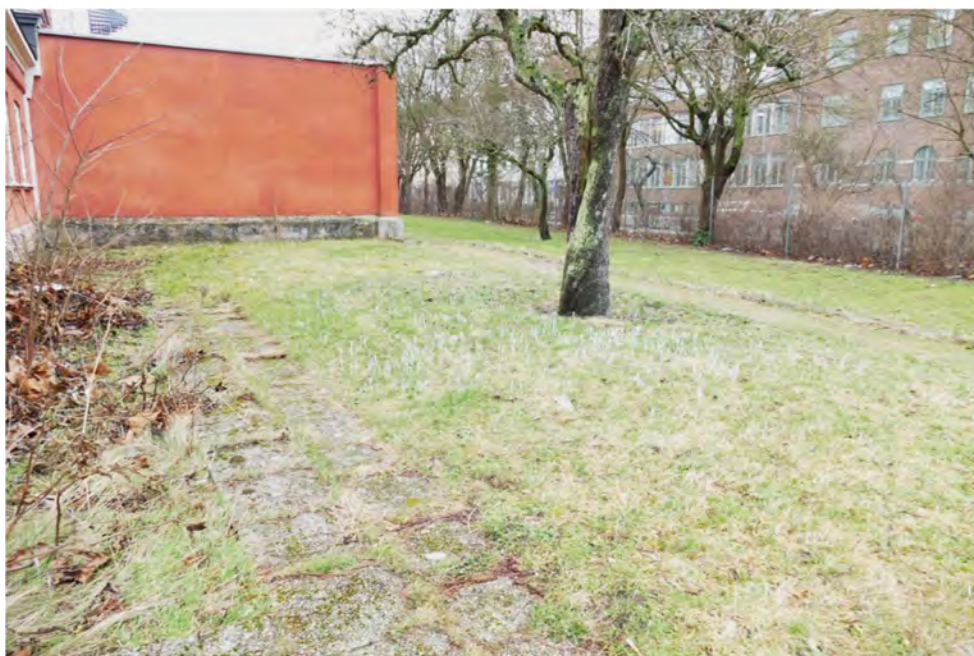
Gång med betongplattor dekorerade med sjösten, något som var vanligt förekommande under 1970-talet.

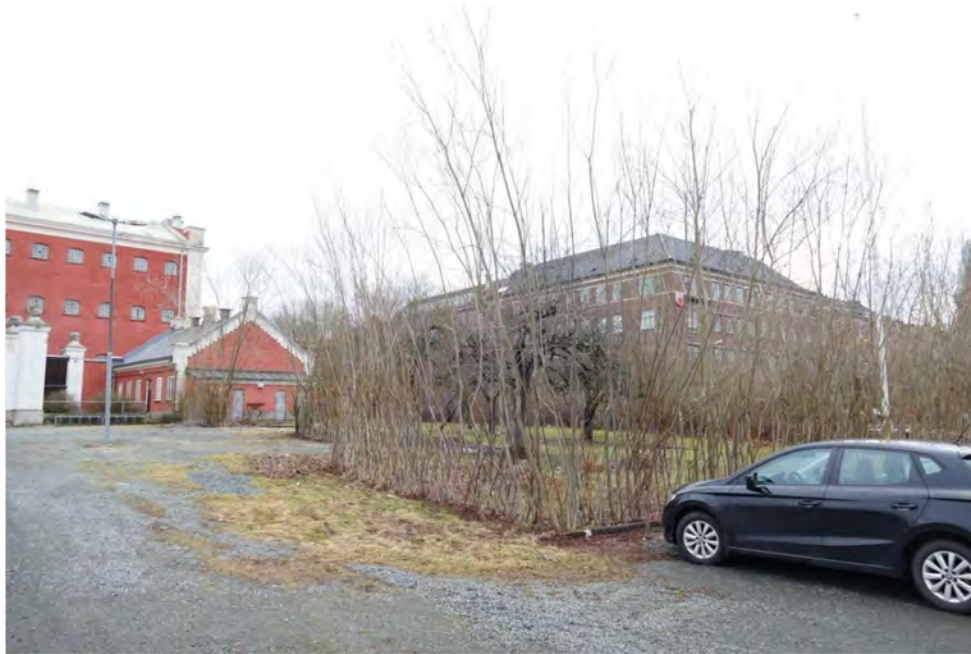
I mitten av bilden syns den sentida planteringen i form av flätad salix, vilket ramar in trädgården.

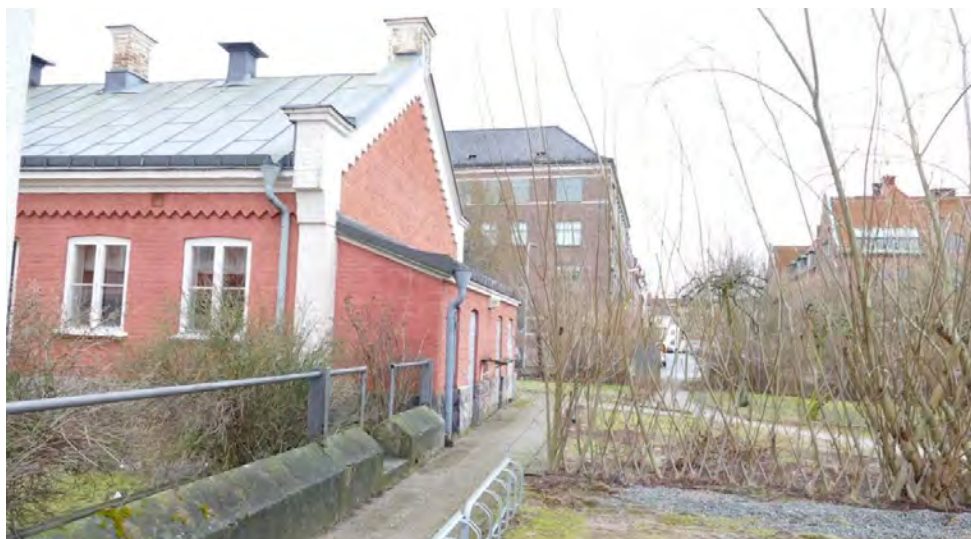
Byggnaden till vänster, kallad Södra flygeln, uppfördes som arbetslokal men byggdes senare om till personalbostäder. I anslutning till byggnaden finns en gjuten låg mur försedd med räcke och parallellt med den plattsatta trädgårdsgångar, en struktur som tydligt visar att trädgården var en del av fängelsets verksamhet.

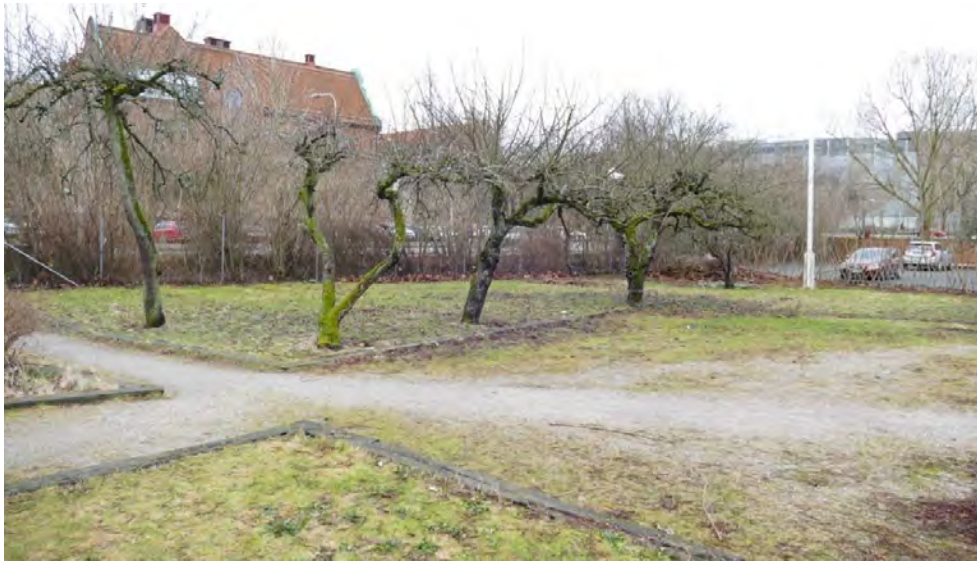
Ytterligare exempel på trädgårdens tydliga indelning mellan grönyta och gångar. Till höger i bild skymtar den skärmvägg som skapats i form av flätad salix, för att skilja bilparkeringen från trädgården. Den åtgärden har såvitt Regionmuseet fått fram tillkommit sedan fängelset avvecklades och flyttade från anläggningen.

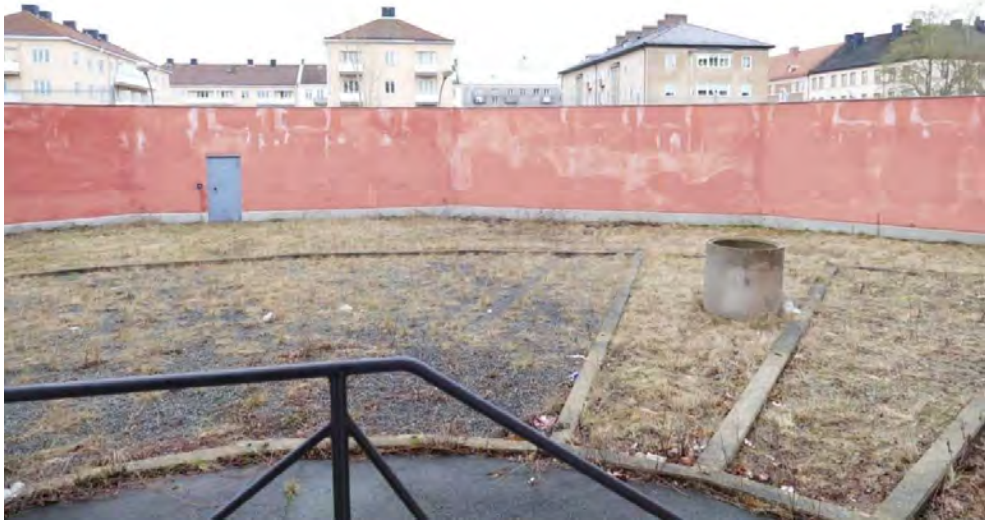
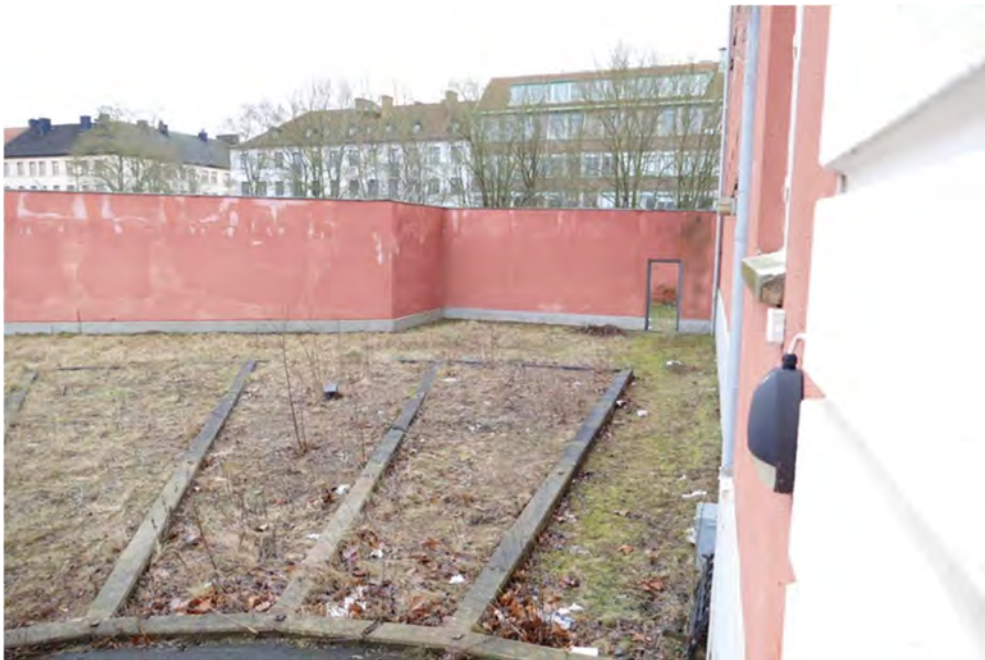
Rastgården är symboliskt viktig för förståelsen av fängelseanläggningen. Den avskärmande muren har historiskt fungerat som ett hinder. Muren, formen av de individuella rastgårdarna och vaktkurens plats är viktiga i förståelsen av platsen.

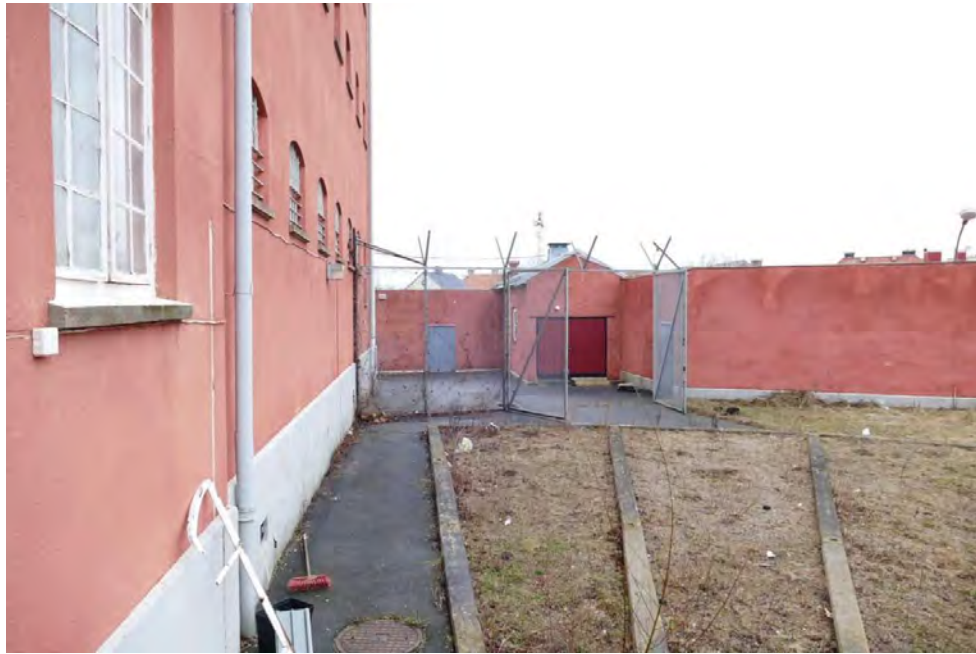
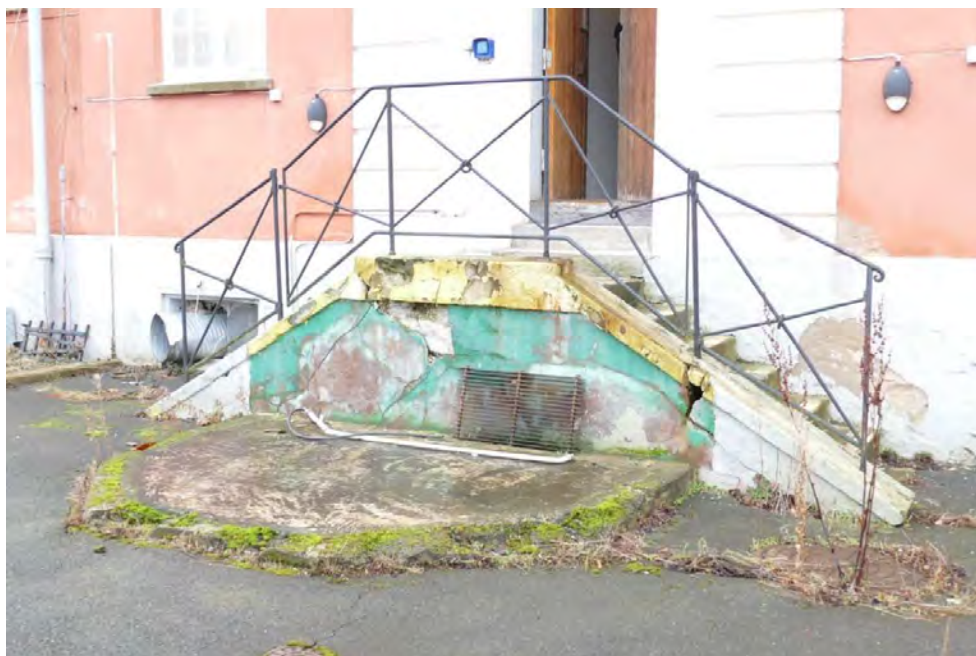
På bilden ovan syns del av fundamentet till vaktkuren från vilken personalen kunde övervaka rastgården.

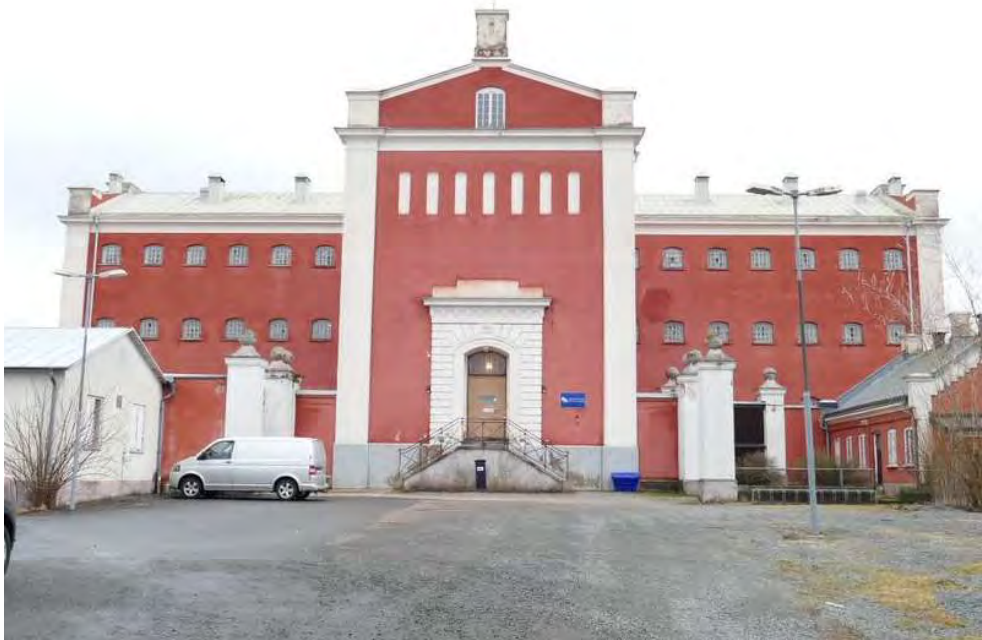
Fängelsets västra fasad med huvudentré visar tydligt institutionsbyggnadens monumentalitet.

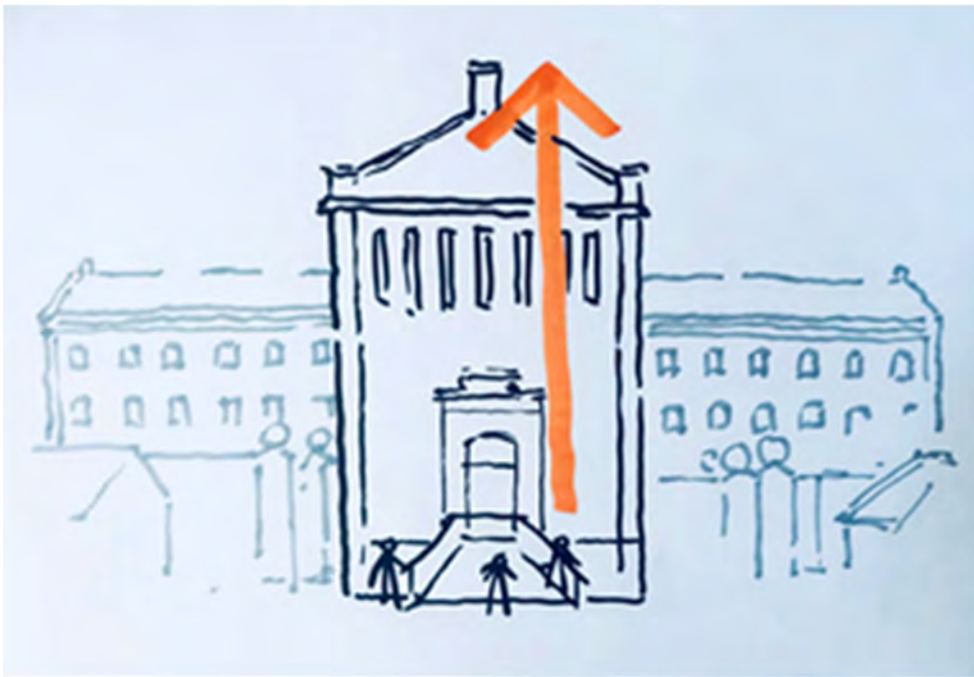
Genom att placera entrén på mittskeppets gavel förstärks byggnadens vertikala riktning ytterligare. Den enskildes litenhet underströks. Samtidigt kommunicerade anläggningen genom sin volym och sin symmetri att byggnaden var ett resultat av noggrann planering.

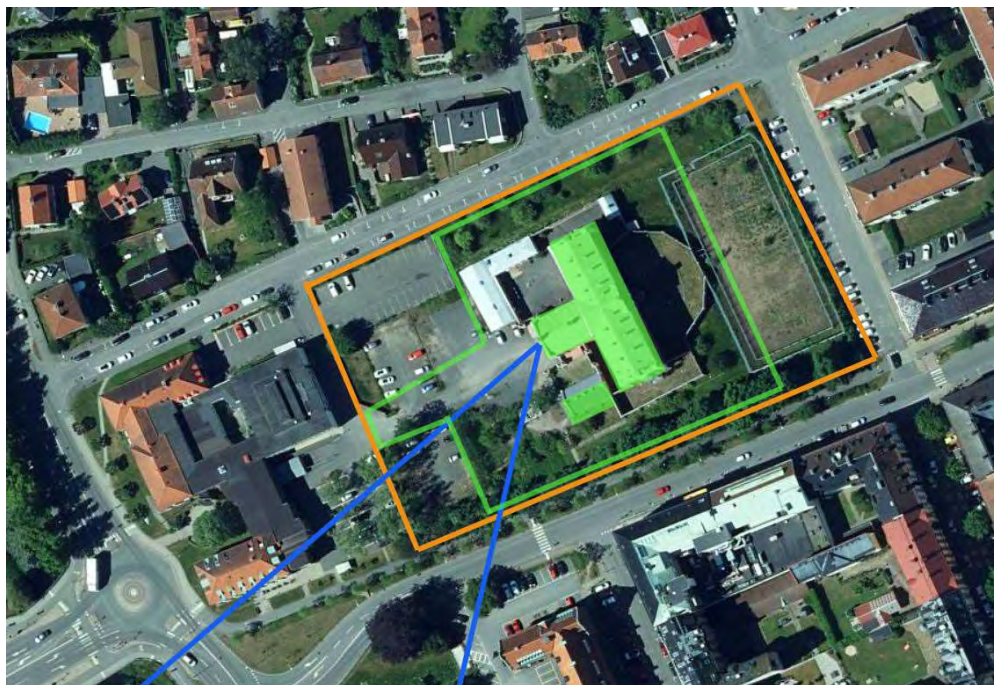
Grönmarkerade byggnader bör förses med rivningsförbud samt skyddas som särskilt värdefulla byggnader enligt plan- och bygglagen. Den gröna ramen markerar tomtmark som bör bevaras som kulturhistorisk och karaktärsskapande park. Den blå markeringen är siktlinjer som bör hållas fria mellan staden och fängelset.

Rivningsförbud (r) – byggnaden får inte rivas (gäller fängelsebyggnaden samt södra flygeln som grönmarkerats på kartbilden ovan).

Skyddsbestämmelser (q) – särskilt värdefull byggnad enligt pbl 8 kap 13 §. ”Ursprunglig karaktär med avseende på volym, proportioner, fasadindelning, material och materialbehandling, samt färgsättning ska bibehållas” (gäller fängelsebyggnaden samt södra flygeln som grönmarkerats på kartbilden ovan).

För tillhörande mark, på kartbilden ovan markerad med grönt, rekommenderas skrivningen ”kulturhistoriskt värdefull och karaktärsskapande parkmark. Marken har ett kulturhistoriskt värde såsom rastgård samt odlingsytor kopplade till fängelset. Marken får inte bebyggas eller hårdgöras i större grad än idag”.

På kartbilden ovan markerar de blå strecken viktiga siktlinjer mellan fastigheten och den gamla fästningsstaden som i så stor mån som möjligt behöver hållas öppna för att byggnadens symbolvärde ska bestå.
